Sainte Marie du Mont

Fiche n°1

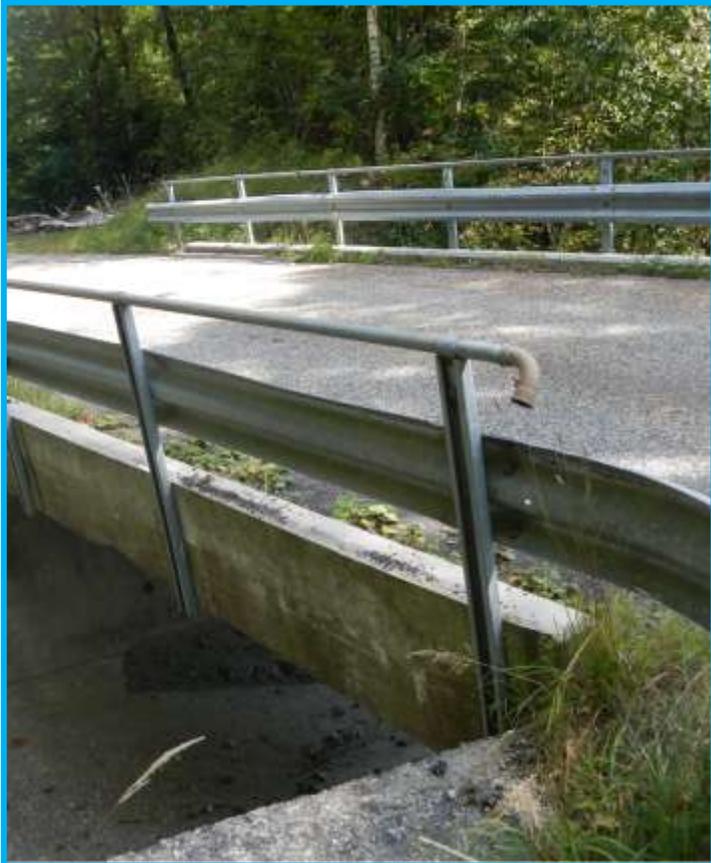
Aménagements <i>(fleurissements, accès au public...)</i>	barrière métallique
Inscriptions visibles	
Etat apparent du monument	bon
Intérêt (touristique, utilitaire, historique)	utilitaire

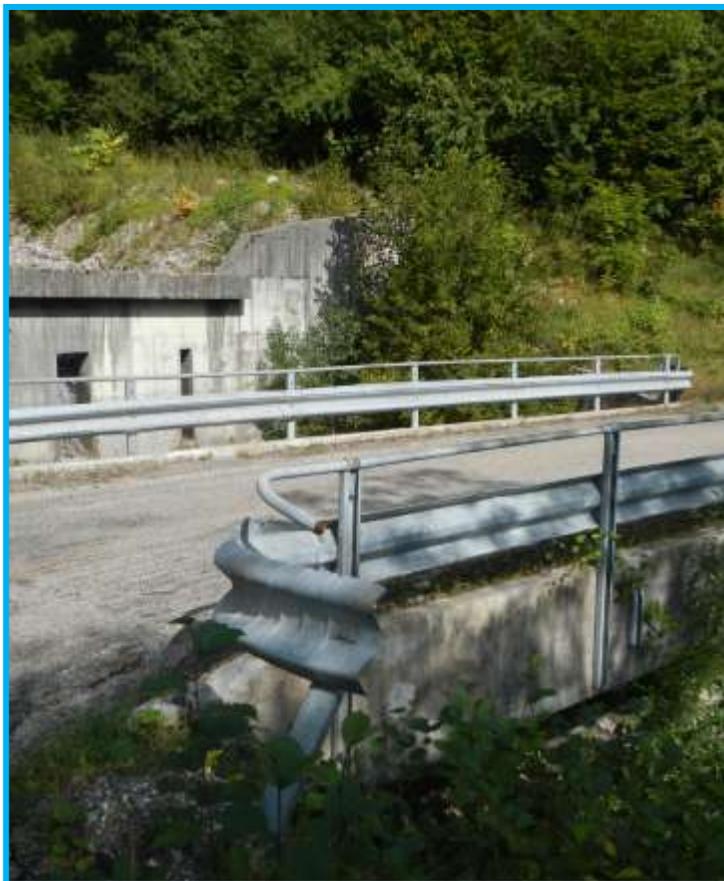
Fiche n°2

Aménagements <i>(fleurissements, accès au public...)</i>	barrière métallique
Inscriptions visibles	tags
Etat apparent du monument	bon
Intérêt (touristique, utilitaire, historique)	utilitaire

Deux seuils sont situés juste en amont du pont

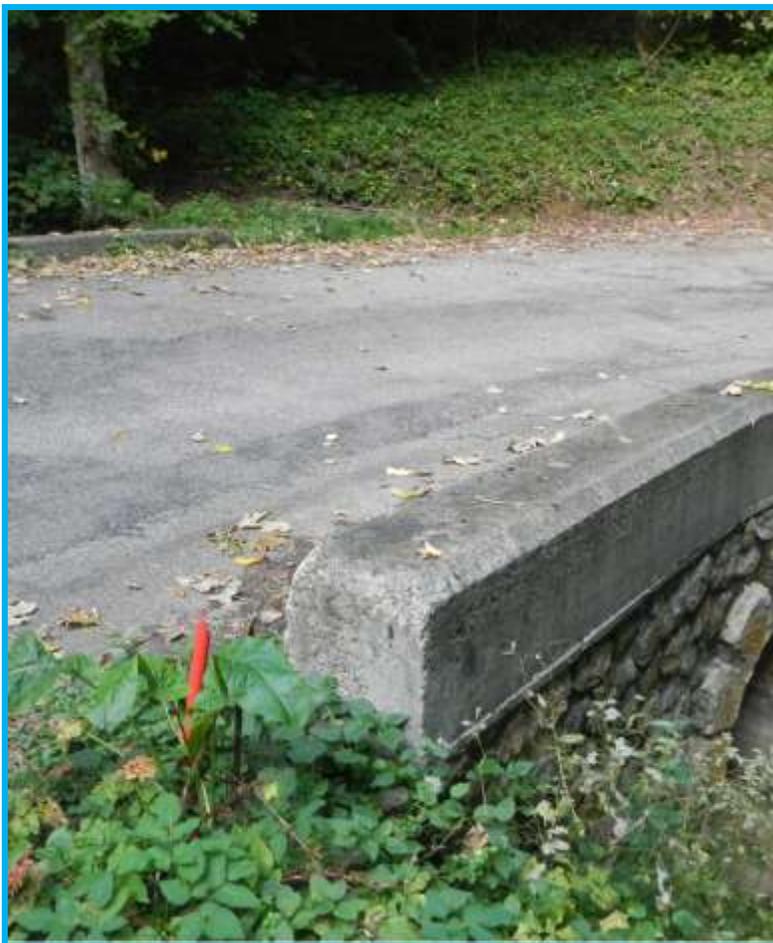
Fiche n°3

Aménagements <i>(fleurissements, accès au public...)</i>	muret de béton
Inscriptions visibles	
Etat apparent du monument	moyen
Intérêt (touristique, utilitaire, historique)	utilitaire

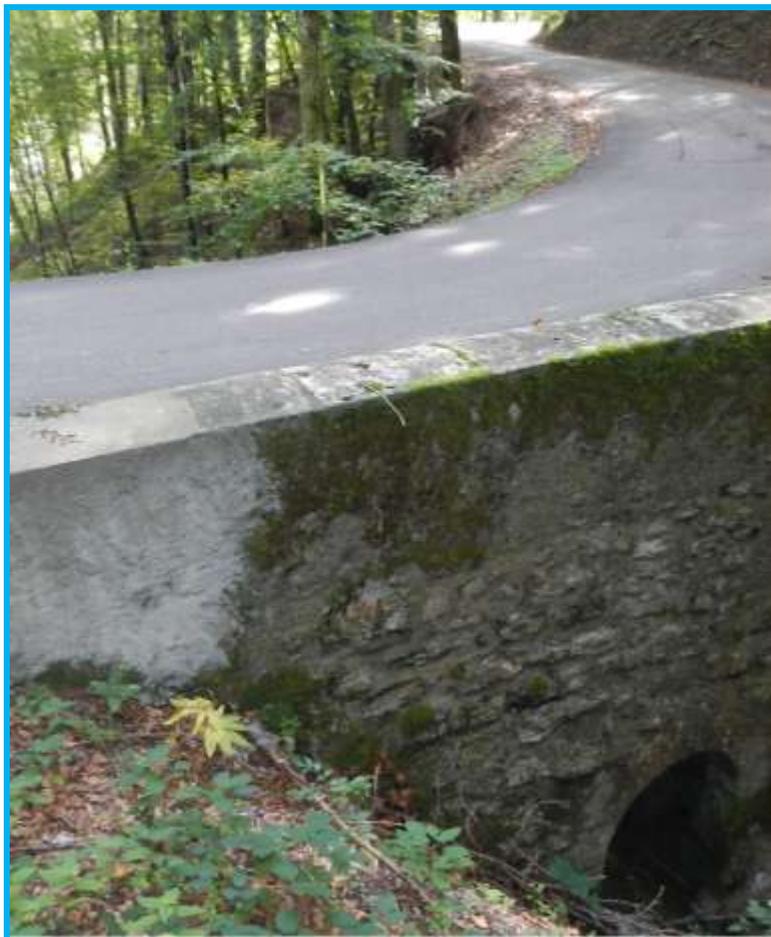
Fiche n°4

Aménagements <i>(fleurissements, accès au public...)</i>	muret de pierre
Inscriptions visibles	
Etat apparent du monument	moyen
Intérêt (touristique, utilitaire, historique)	utilitaire

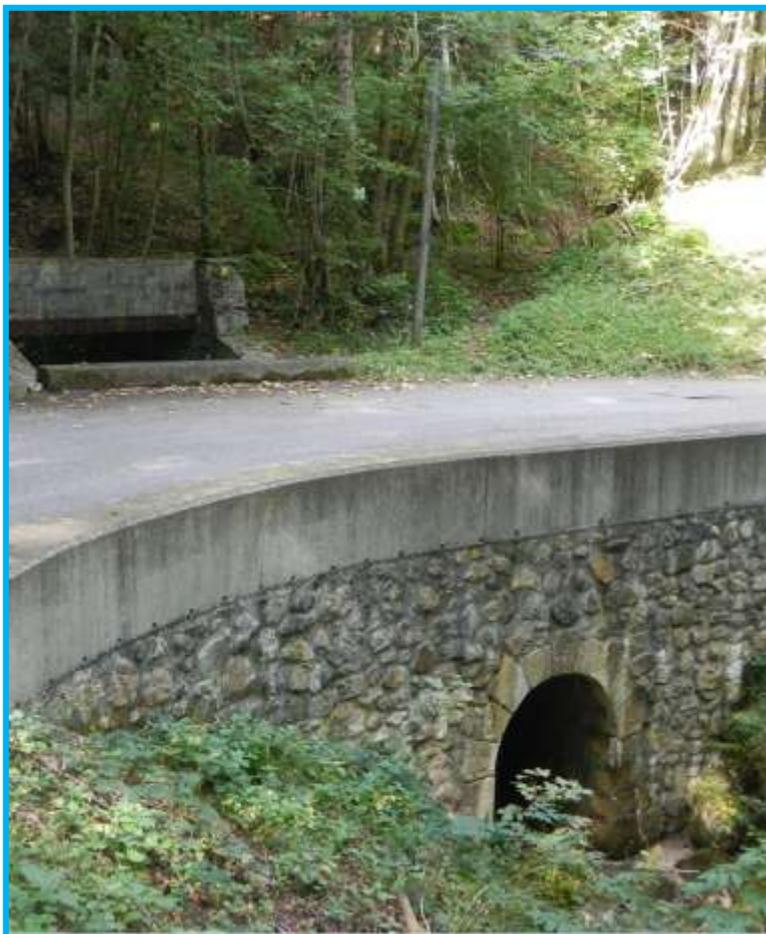
Fiche n°5

Aménagements <i>(fleurissements, accès au public...)</i>	muret de béton
Inscriptions visibles	
Etat apparent du monument	moyen
Intérêt (touristique, utilitaire, historique)	utilitaire

Une ancienne passerelle en béton traverse le ruisseau juste en amont du pont

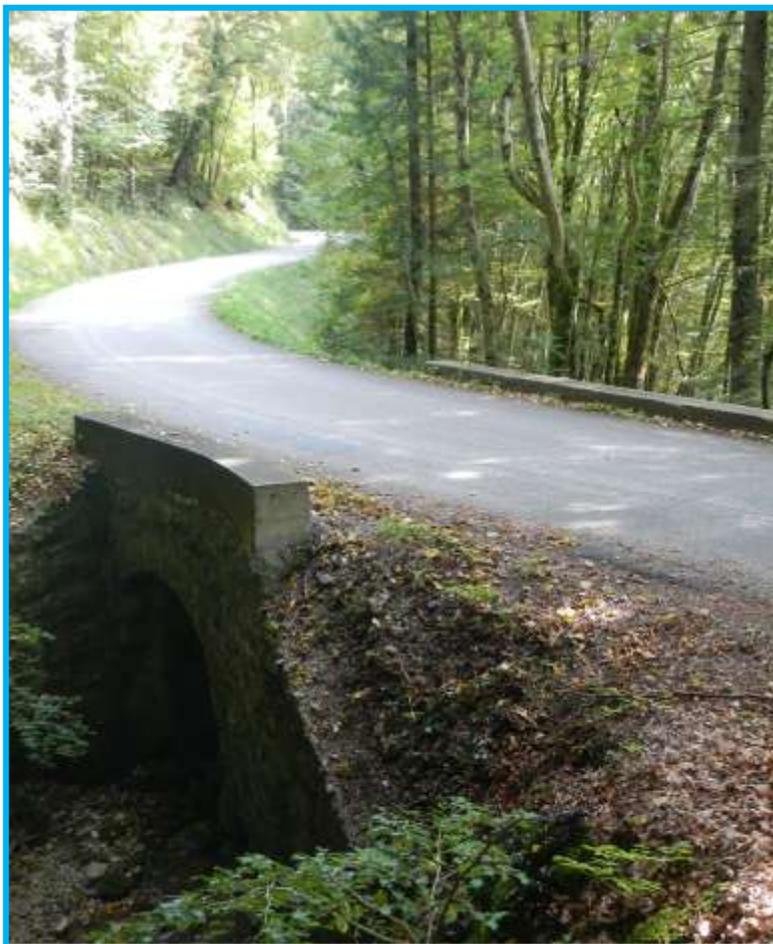
Fiche n°6

Aménagements <i>(fleurissements, accès au public...)</i>	muret de béton
Inscriptions visibles	
Etat apparent du monument	moyen
Intérêt (touristique, utilitaire, historique)	utilitaire

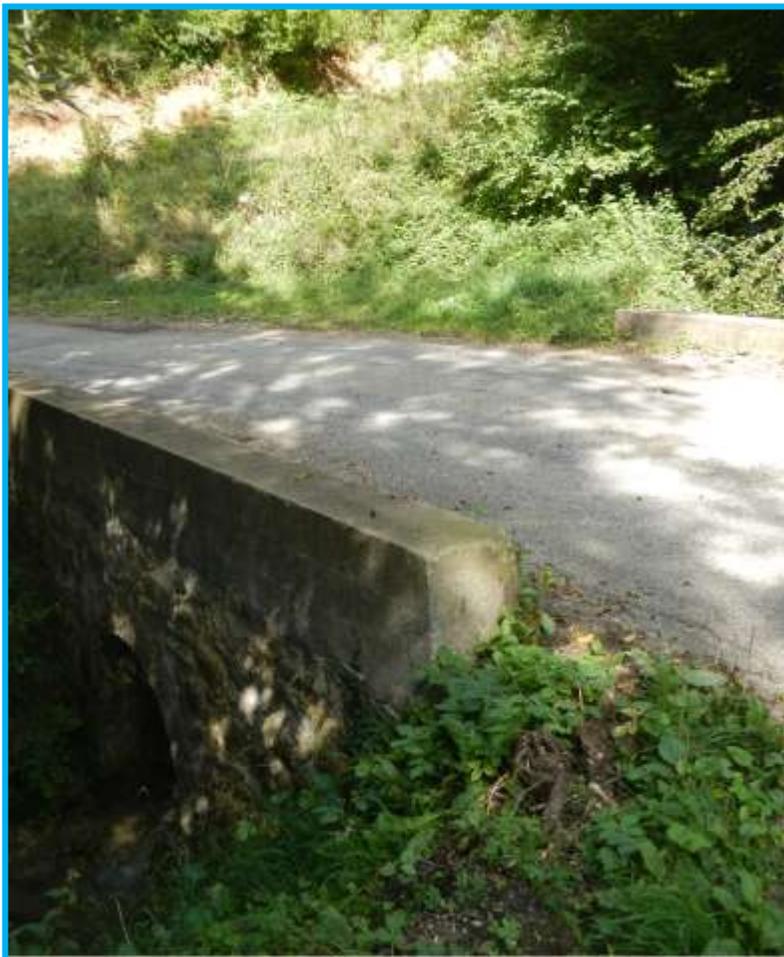
Fiche n°7

Aménagements <i>(fleurissements, accès au public...)</i>	muret de béton
Inscriptions visibles	
Etat apparent du monument	moyen
Intérêt (touristique, utilitaire, historique)	utilitaire

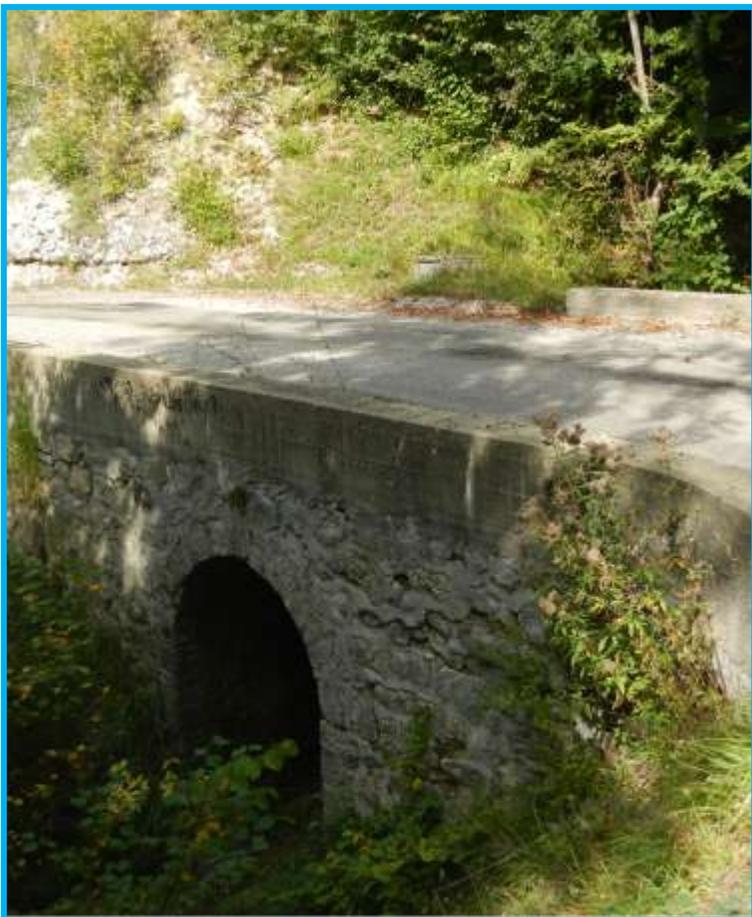
Fiche n°8

Aménagements <i>(fleurissements, accès au public...)</i>	muret de béton
Inscriptions visibles	
Etat apparent du monument	moyen
Intérêt (touristique, utilitaire, historique)	utilitaire

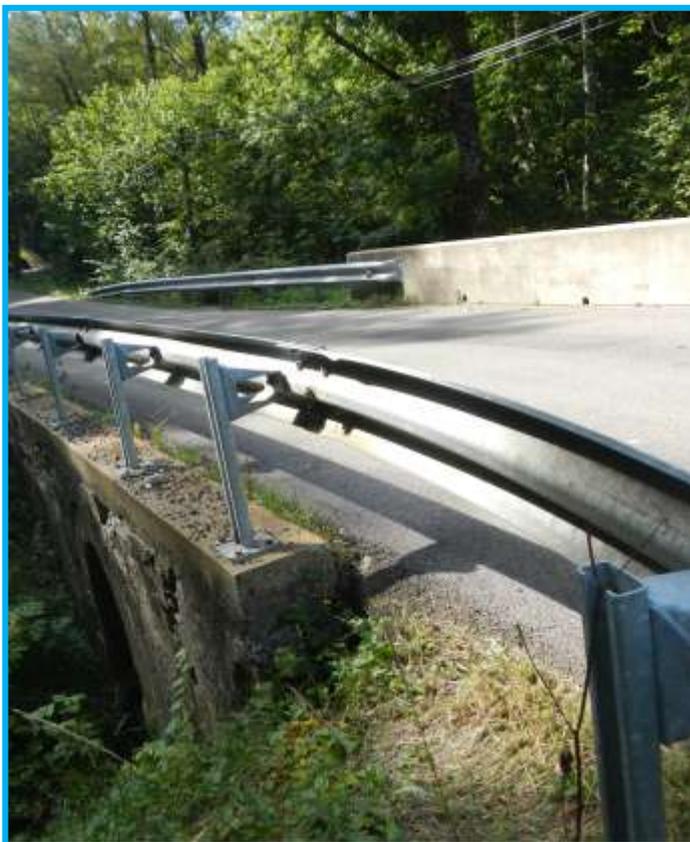
Fiche n°9

Aménagements <i>(fleurissements, accès au public...)</i>	muret de béton
Inscriptions visibles	
Etat apparent du monument	moyen
Intérêt (touristique, utilitaire, historique)	utilitaire
