## Saint Pierre d'Entremont

### Fiche n°1

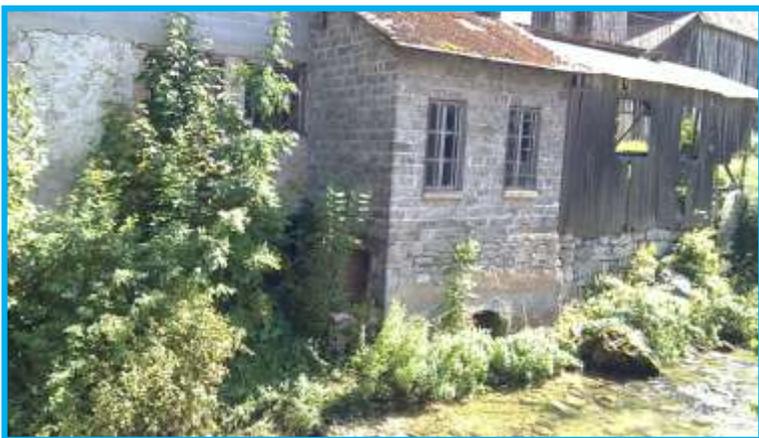
CARACTERISTIQUES DE L'ENVIRONNEMENT	
Inscriptions visibles	
Etat apparent du monument	correct , à rénover
Intérêt (touristique, utilitaire, historique)	historique

COMMENTAIRES ET ANECDOTES
moulin à rénover, ancien béal visible sur une partie en amont du moulin

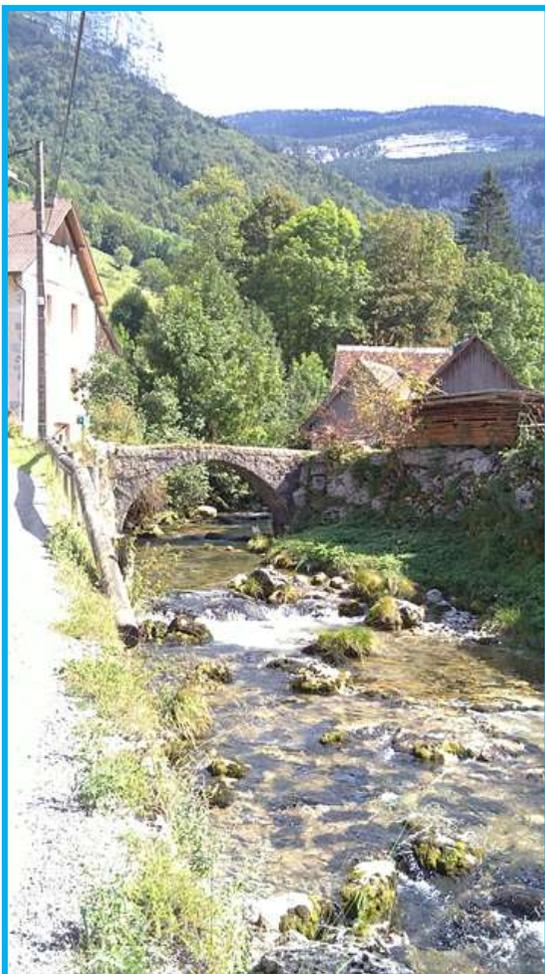
### Fiche n°2

Inscriptions visibles	
Etat apparent du monument	bon, entretenu
Intérêt (touristique, utilitaire, historique)

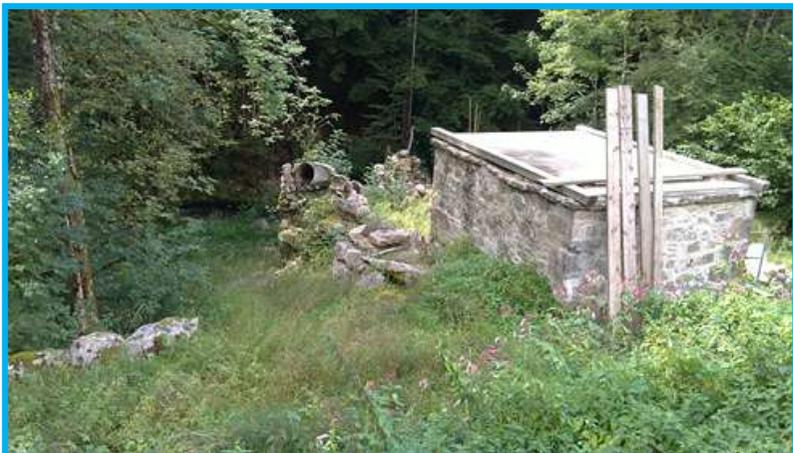
### Fiche n°3

CARACTERISTIQUES DE L'ENVIRONNEMENT	
Inscriptions visibles	
Etat apparent du monument	réhabilitation complète
Intérêt (touristique, utilitaire, historique)	historique

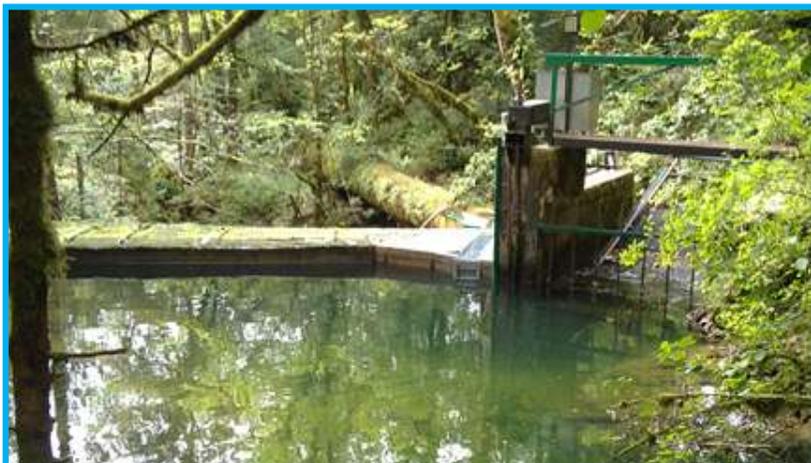
### Fiche n°4

Inscriptions visibles	
Etat apparent du monument	bon
Intérêt (touristique, utilitaire, historique)	utilitaire

Visible sur une partie. Un barrage se situe juste en amont

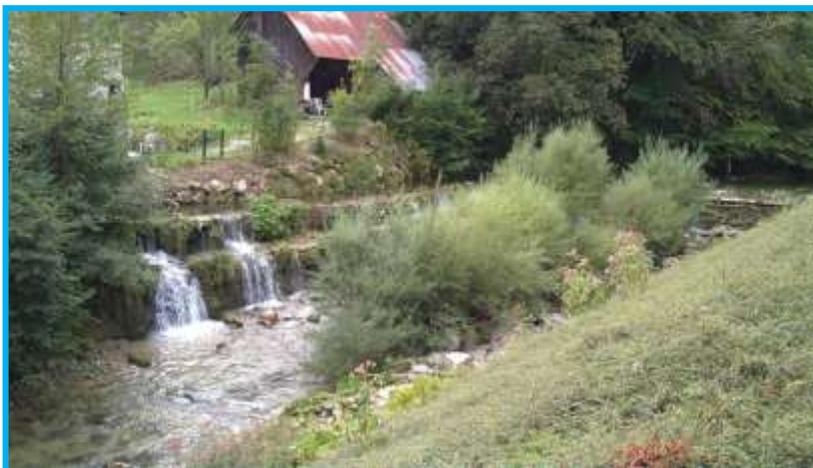
### Fiche n°5

CARACTERISTIQUES DE L'ENVIRONNEMENT	
Inscriptions visibles	
Etat apparent du monument	moyen
Intérêt (touristique, utilitaire, historique)	historique

COMMENTAIRES ET ANECDOTES
le reste du bief alimentant la scierie à disparu

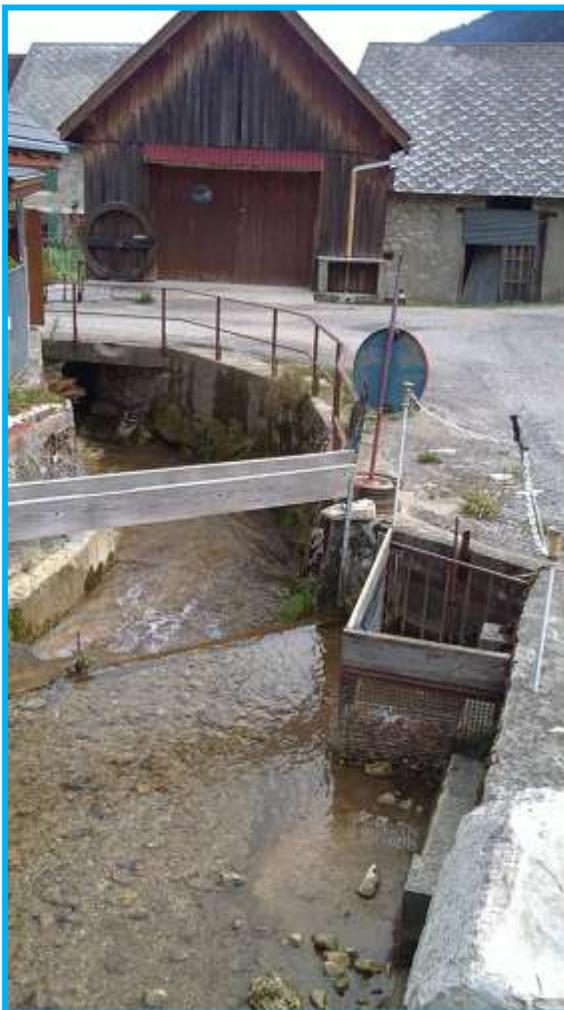
### Fiche n°6

Inscriptions visibles	
Etat apparent du monument	bon
Intérêt (touristique, utilitaire, historique)	historique

en état de fonctionnement

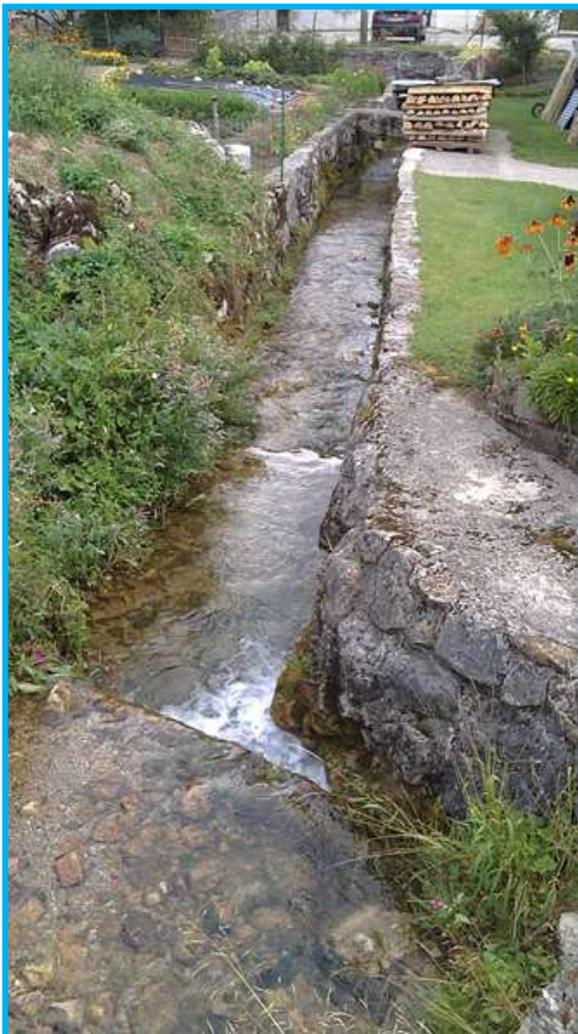
### Fiche n°7

Inscriptions visibles	
Etat apparent du monument	bon
Intérêt (touristique, utilitaire, historique)	historique
