Mont Saint Martin

Fiche n°1

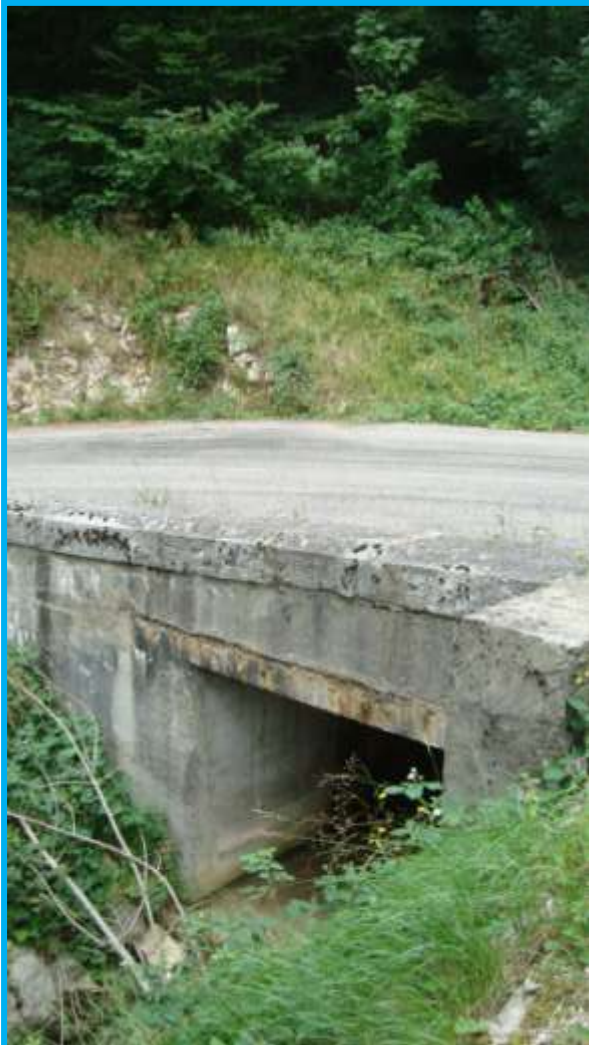
| Etat apparent du monument | bon |

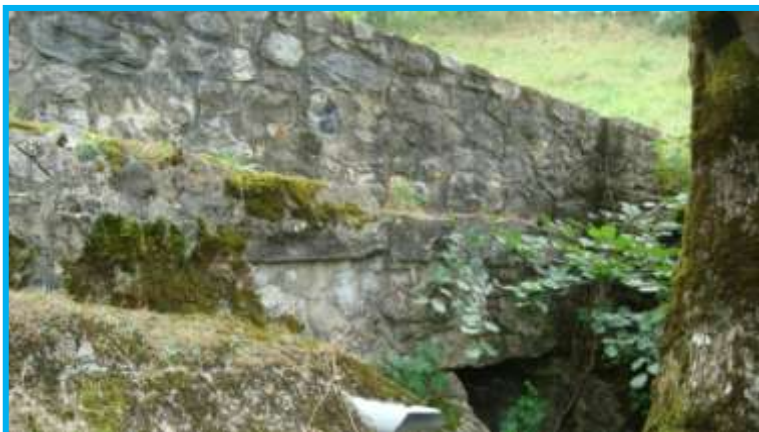
Fiche n°2

| Etat apparent du monument | moyen |
