Saint Pierre d'Entremont

Fiche n°1

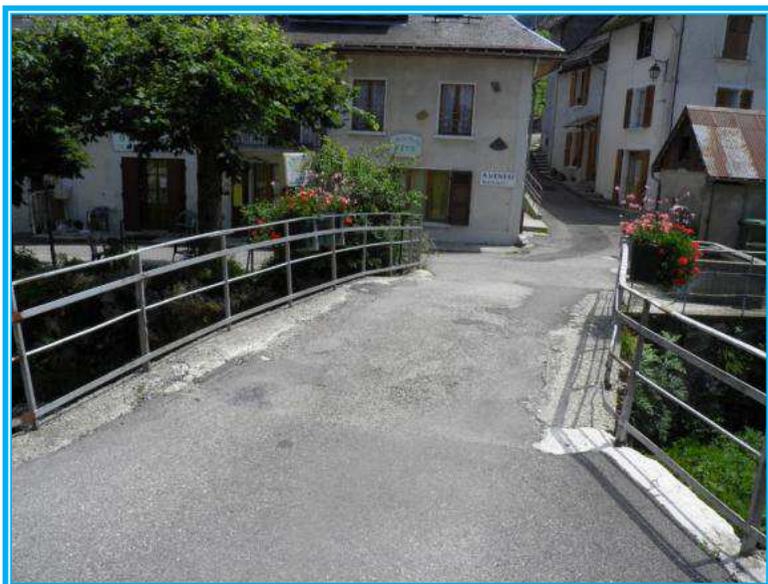
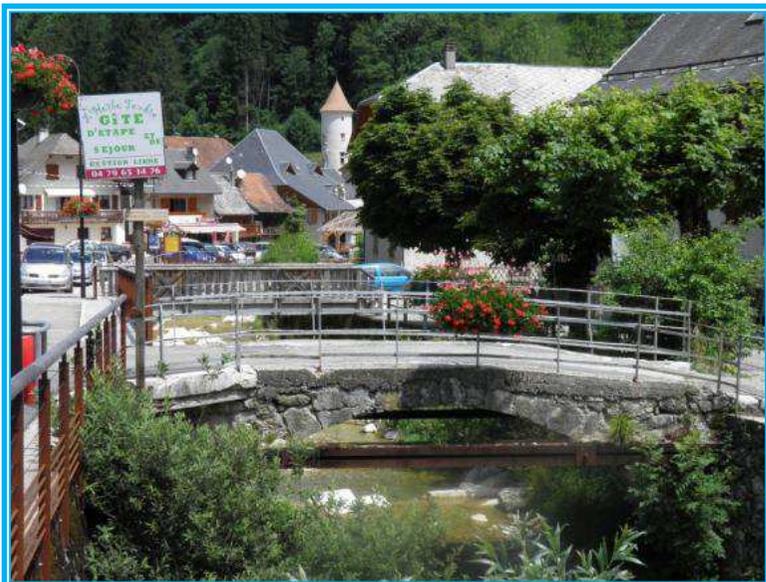
Fiche n°10

Type d'ouvrage	Pont
Nom officiel du monument	Aucun nom
Nom d'usage (si différent)	
Franchissement	L'Herbetan
Longueur en m	10
Largeur en m	2
Hauteur en m	4
Epoque de construction	19ème siècle
Méthode de construction	Pont voûté
Matériaux de construction	Maçonnerie Métal

Faune et flore visibles aux abords	Aucune faune remarquable, Aucune végétation remarquable
Aménagements (<i>fleurissements, accès au public...</i>)	Rambarde métallique Sentier pédestre Fleurissement
Inscriptions visibles	Non
Etat apparent du monument	Mauvais
Travaux de restauration	Aucun
Intérêt (touristique, utilitaire, historique)	Utilitaire Touristique
