Miribel-Les Echelles

Fiche n°1

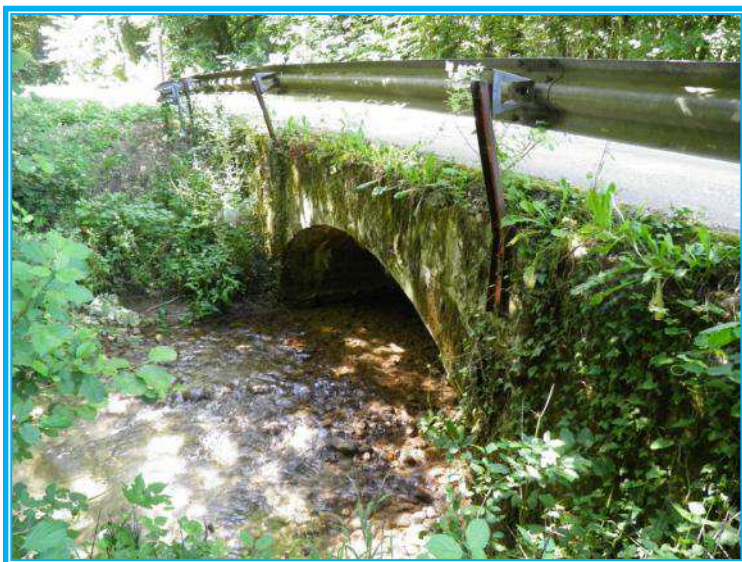
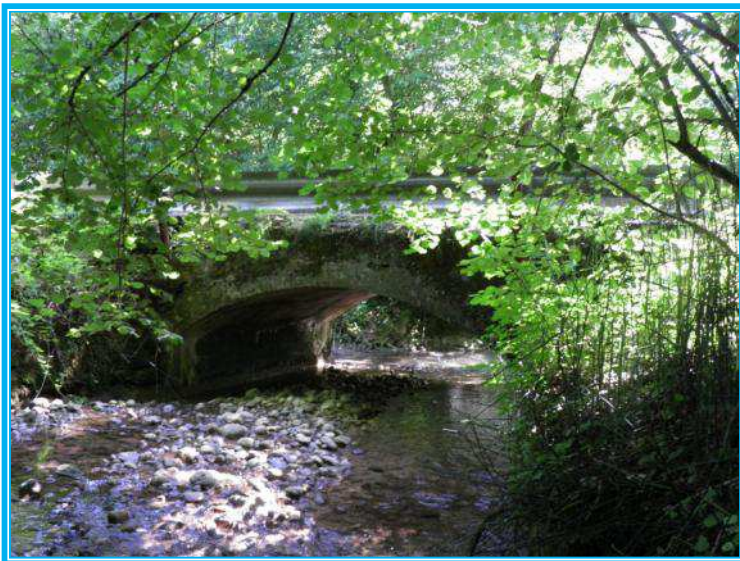
Faune et flore visibles aux abords	Poissons, Forêt Broussailles
Aménagements (<i>fleurissements, accès au public...</i>)	Rambarde métallique
Inscriptions visibles	Non
Etat apparent du monument	Bon (sauf rambardes)
Travaux de restauration	Aucun
Intérêt (touristique, utilitaire, historique)	Utilitaire

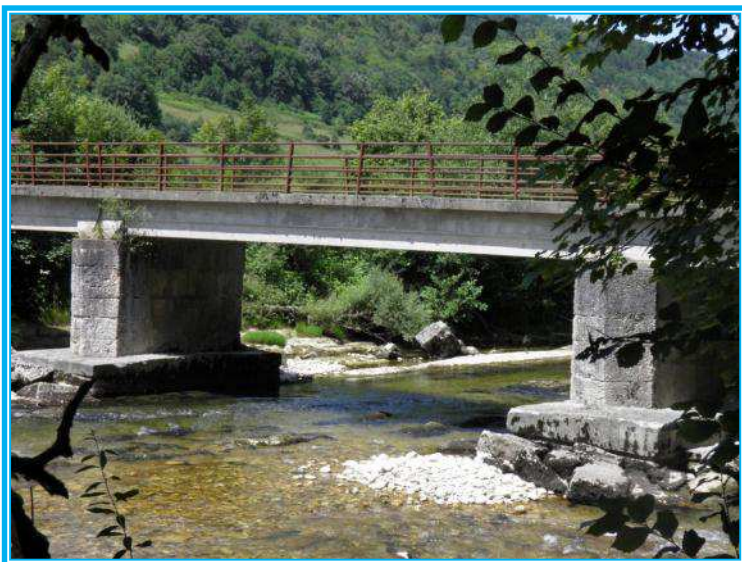
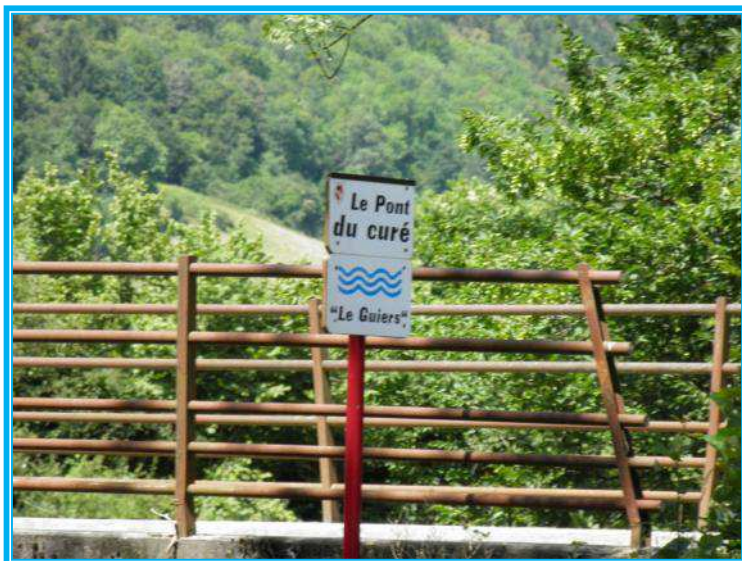
Fiche n°2

Faune et flore visibles aux abords	Oiseaux Poissons, Arbres Ripisylve
Aménagements (<i>fleurissements, accès au public...</i>)	Panneau de signalisation du pont Trottoir Rambarde métallique Sentier pédestre Parking
Inscriptions visibles	Non
Etat apparent du monument	Bon (sauf rambardes)
Travaux de restauration	Déjà effectués (1966)
Intérêt (touristique, utilitaire, historique)	Utilitaire Historique

Le pont a été reconstruit suite à une crue en 1966

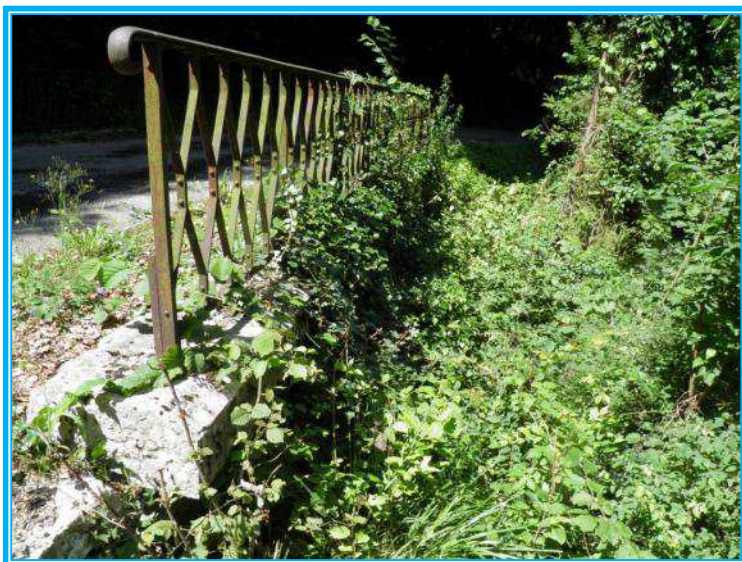
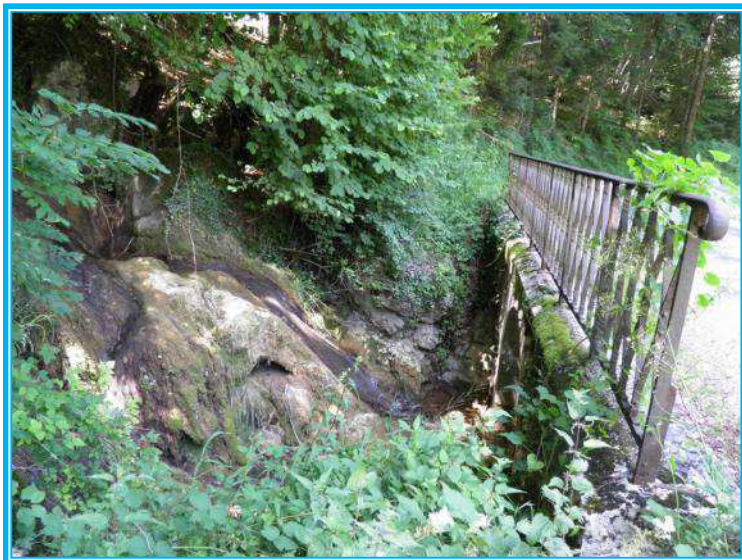
Fiche n°3

Faune et flore visibles aux abords	Aucune faune remarquable, Forêt Broussailles
Aménagements (<i>fleurissements, accès au public...</i>)	Rambarde métallique
Inscriptions visibles	Non
Etat apparent du monument	Bon
Travaux de restauration	Aucun
Intérêt (touristique, utilitaire, historique)	Utilitaire Touristique

L'endroit très peu entretenu donc le pont est difficile d'accès.

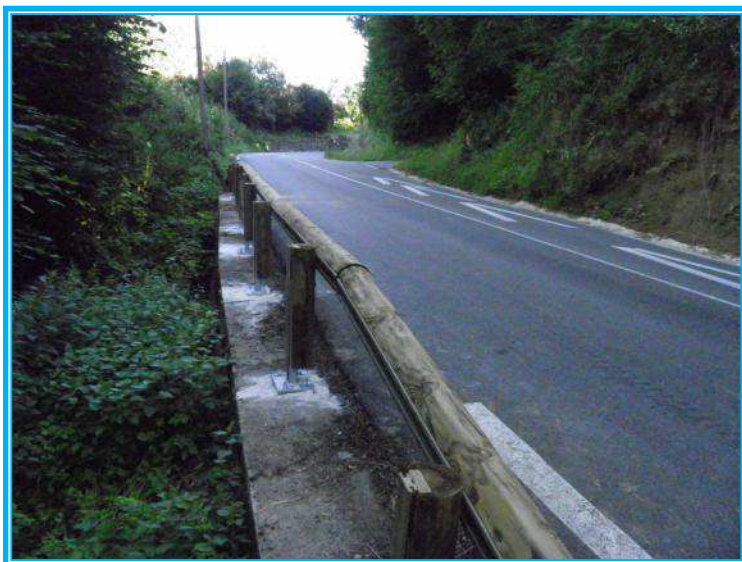
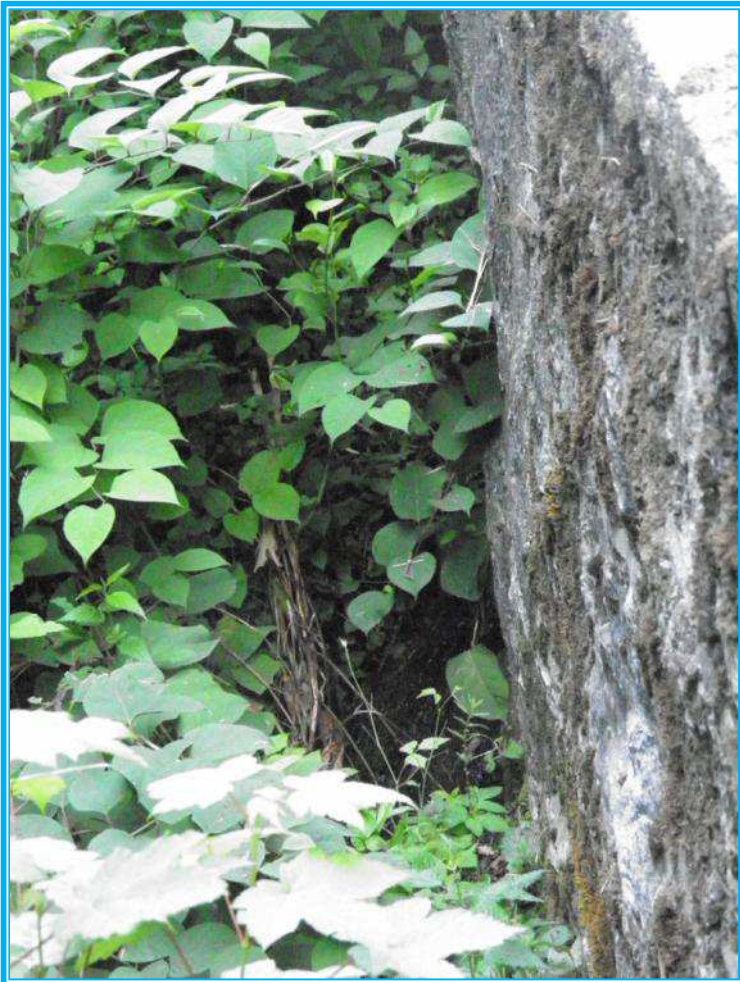
Fiche n°7

Faune et flore visibles aux abords	Aucune faune remarquable, Renouée Arbres Broussailles
Aménagements (<i>fleurissements, accès au public...</i>)	Rambarde en bois
Inscriptions visibles	Non
Etat apparent du monument	Bon
Travaux de restauration	Aucun
Intérêt (touristique, utilitaire, historique)	Utilitaire

L'endroit très peu entretenu donc le pont est difficile d'accès.
