FICHE Corbel 1

FICHE DE RECENSEMENT DES POINTS D'EAU ACCESSIBLES AU PUBLIC EN CHARTREUSE

2011

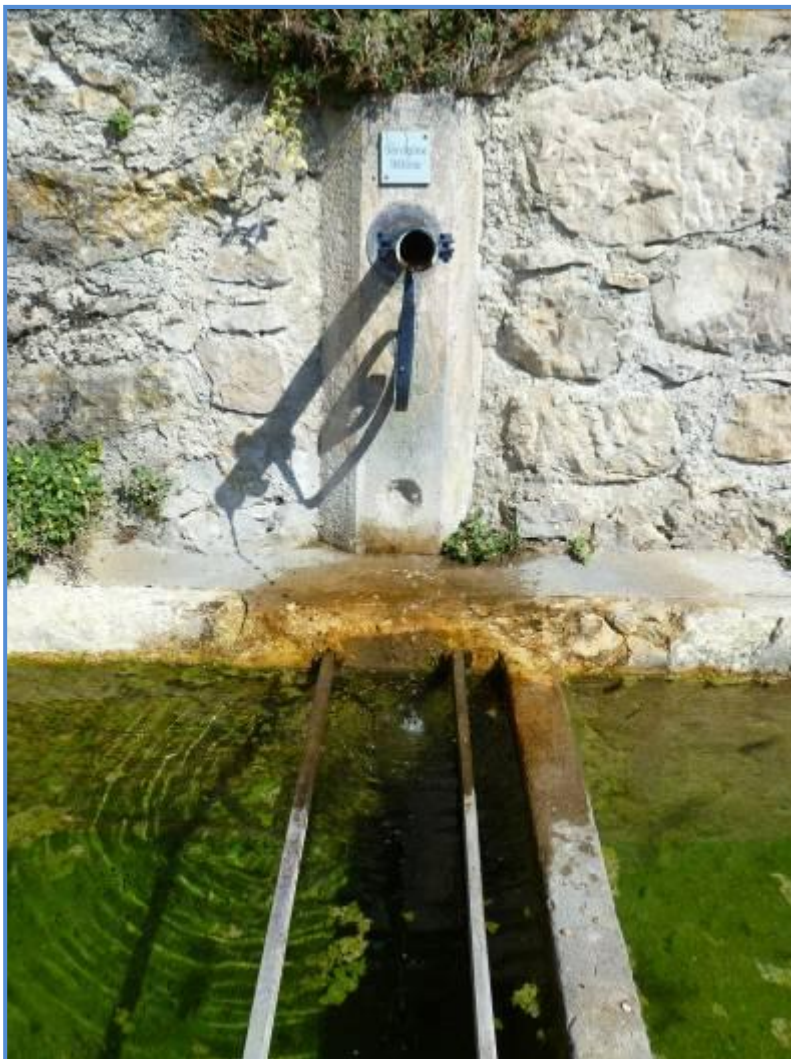
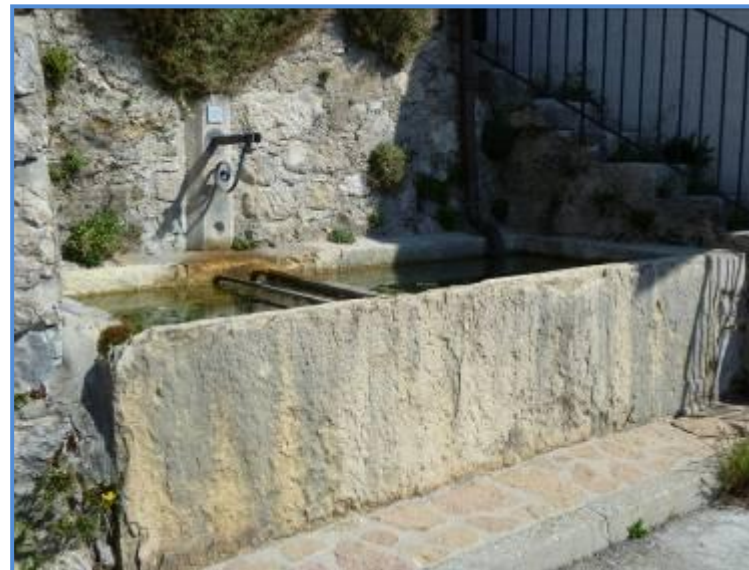
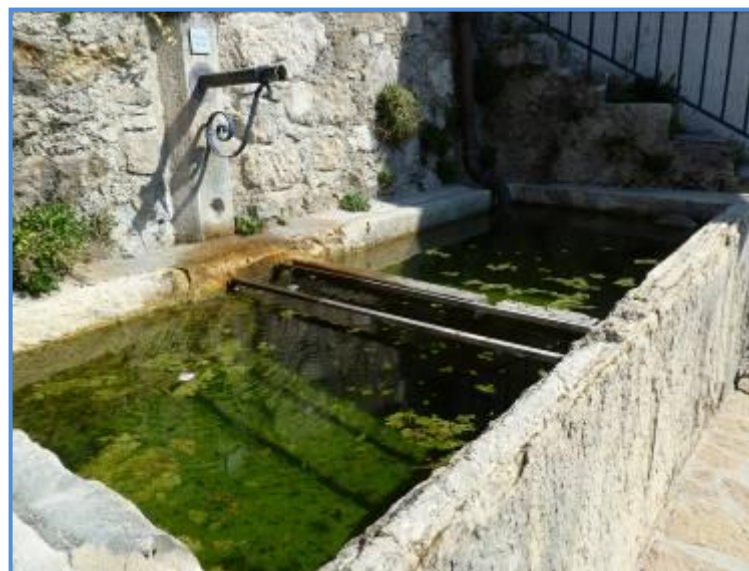
Contrôle de l'arrivée d'eau	non
Débit <i>constant ou saisonnier</i>	saisonnier
Provenance	réseau
Potabilité	non indiqué
Faune et flore visible aux abords	
Etat sanitaire apparent	bon
Aménagements <i>Accès au public, fleurissement ..</i>	
Inscriptions visibles	
Etat apparent du monument	bon
Travaux de restauration prévus	
Intérêt <i>touristique, utilitaire, historique</i>	utilitaire touristique

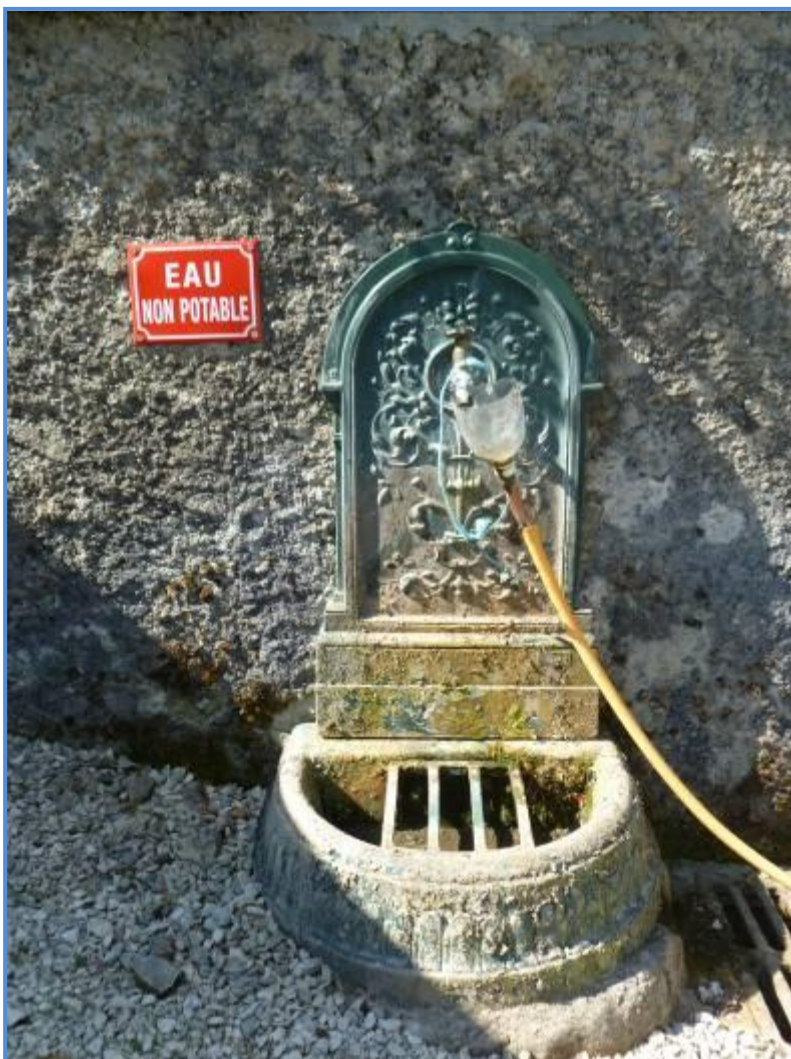
FICHE Corbel 2

Contrôle de l'arrivée d'eau	oui
Débit <i>constant ou saisonnier</i>	pérenne
Provenance	réseau
Potabilité	indication eau non potable
Faune et flore visible aux abords	
Etat sanitaire apparent	bon
Aménagements <i>Accès au public, fleurissement ..</i>	
Inscriptions visibles	
Etat apparent du monument	bon
Travaux de restauration prévus	
Intérêt <i>touristique, utilitaire, historique</i>	utilitaire

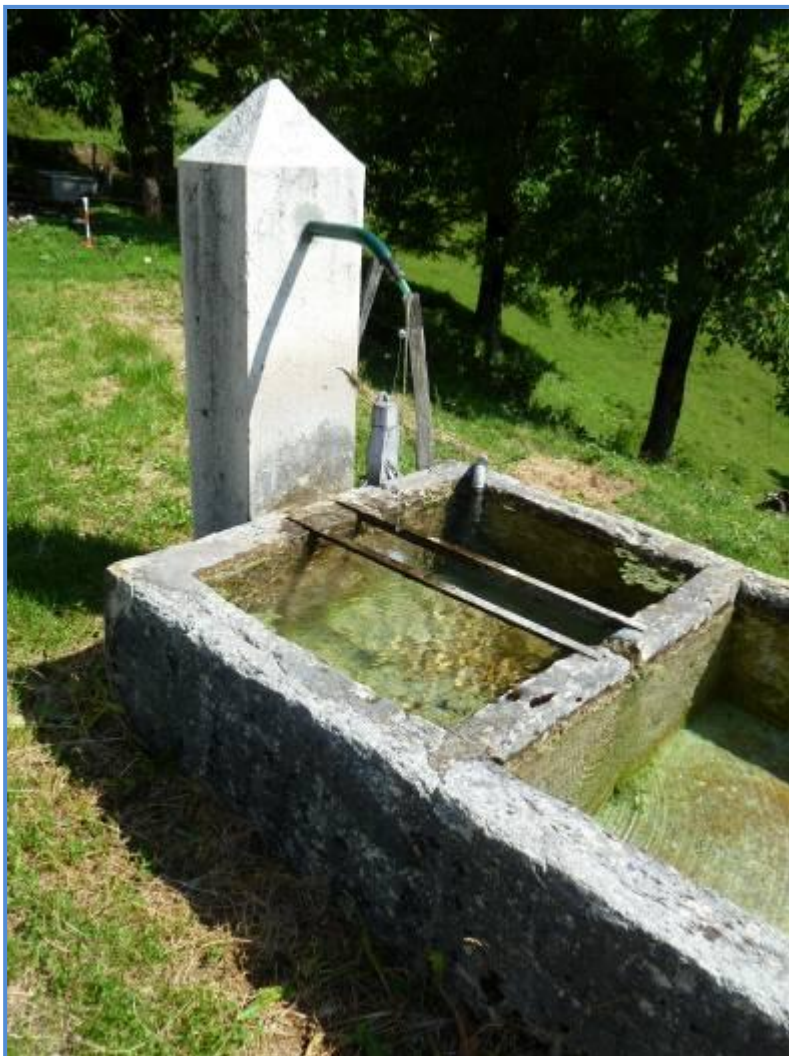
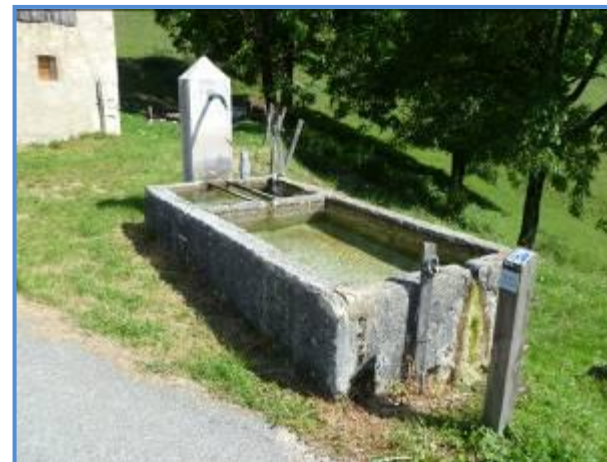
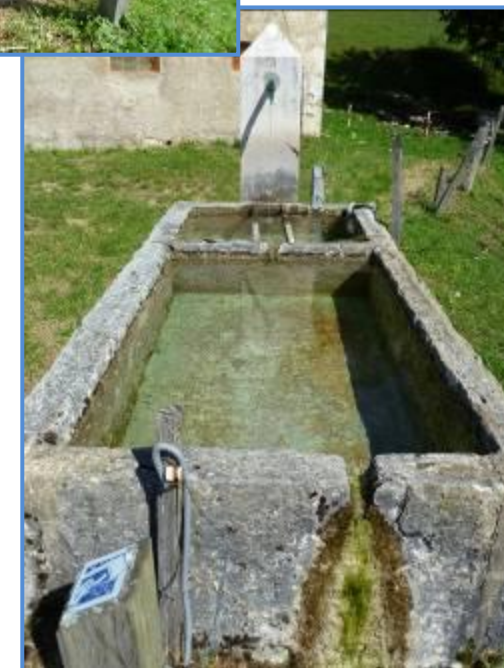
FICHE Corbel 3

Contrôle de l'arrivée d'eau	non
Débit <i>constant ou saisonnier</i>	pérenne
Provenance	source
Potabilité	non indiqué
Faune et flore visible aux abords	
Etat sanitaire apparent	bon
Aménagements <i>Accès au public, fleurissement ..</i>	
Inscriptions visibles	
Etat apparent du monument	bon
Travaux de restauration prévus	
Intérêt <i>touristique, utilitaire, historique</i>	utilitaire

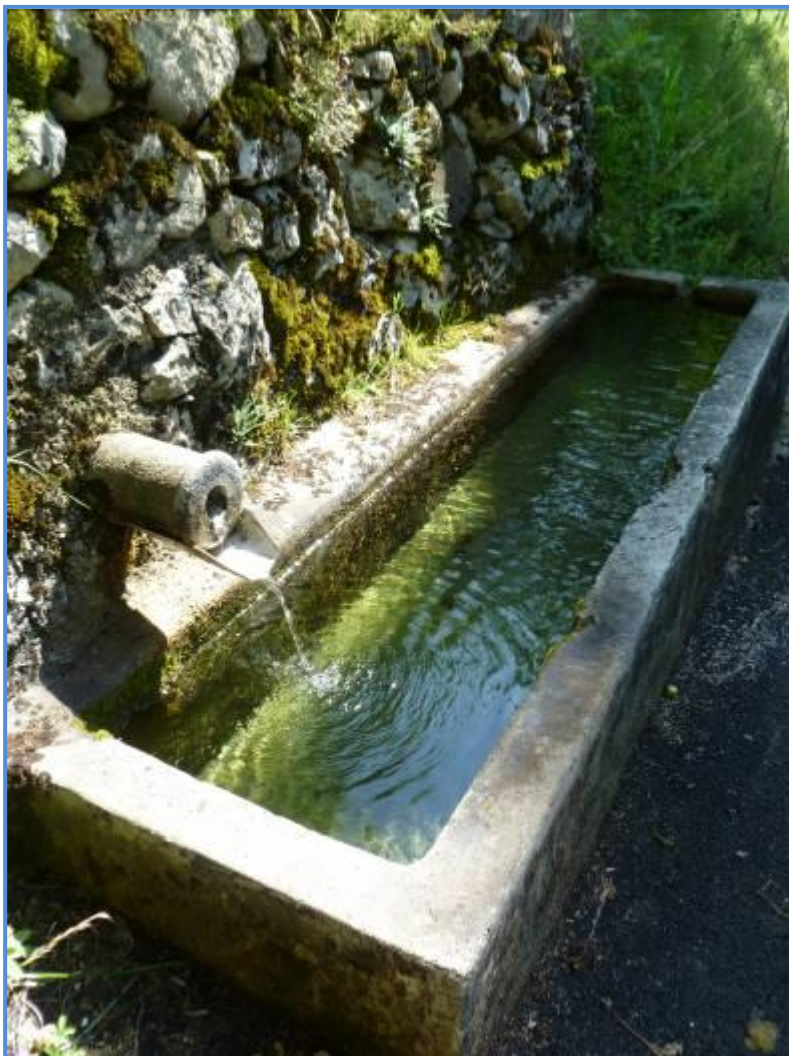
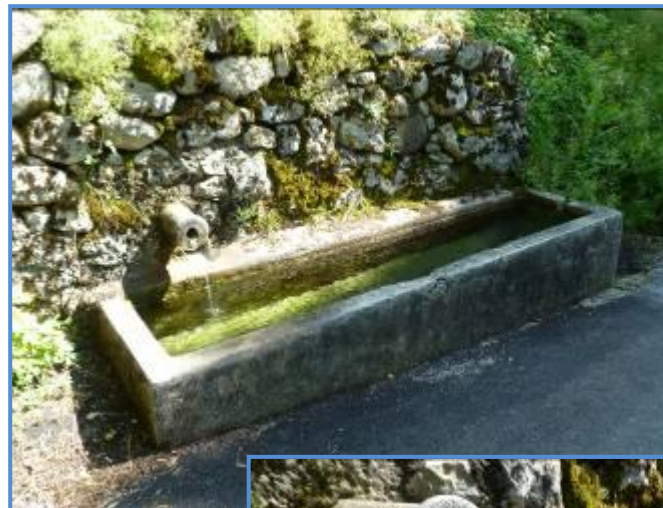
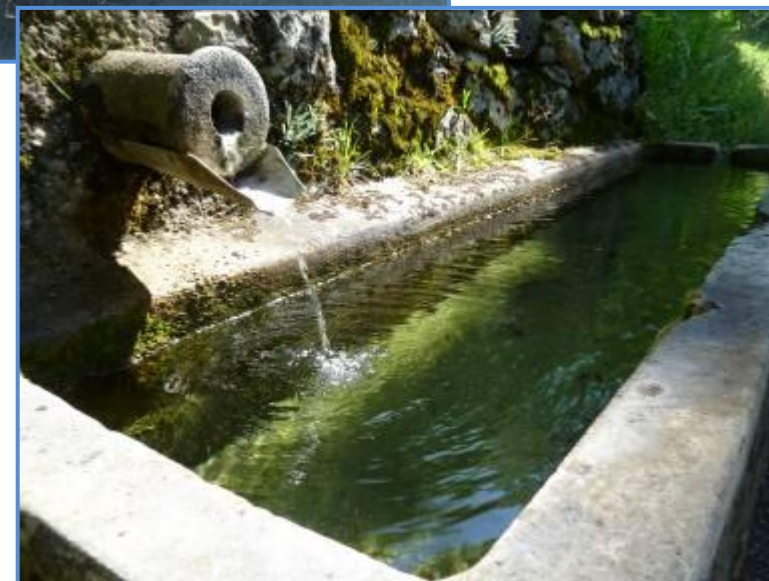
FICHE Corbel 4

Contrôle de l'arrivée d'eau	non
Débit <i>constant ou saisonnier</i>	pérenne
Provenance	source
Potabilité	non indiqué
Faune et flore visible aux abords	
Etat sanitaire apparent	bon
Aménagements <i>Accès au public, fleurissement ..</i>	
Inscriptions visibles	
Etat apparent du monument	bon
Travaux de restauration prévus	
Intérêt <i>touristique, utilitaire, historique</i>	utilitaire

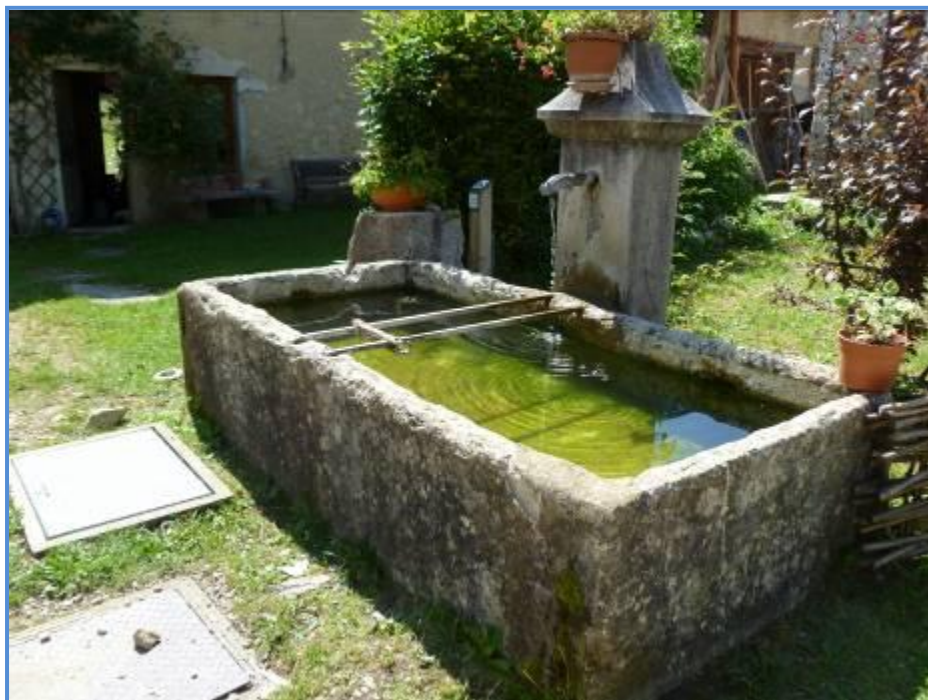
FICHE Corbel 5

Contrôle de l'arrivée d'eau	non
Débit <i>constant ou saisonnier</i>	pérenne
Provenance	source
Potabilité	non indiqué
Faune et flore visible aux abords	fleuri
Etat sanitaire apparent	bon
Aménagements <i>Accès au public, fleurissement ..</i>	
Inscriptions visibles	
Etat apparent du monument	bon
Travaux de restauration prévus	
Intérêt <i>touristique, utilitaire, historique</i>	utilitaire

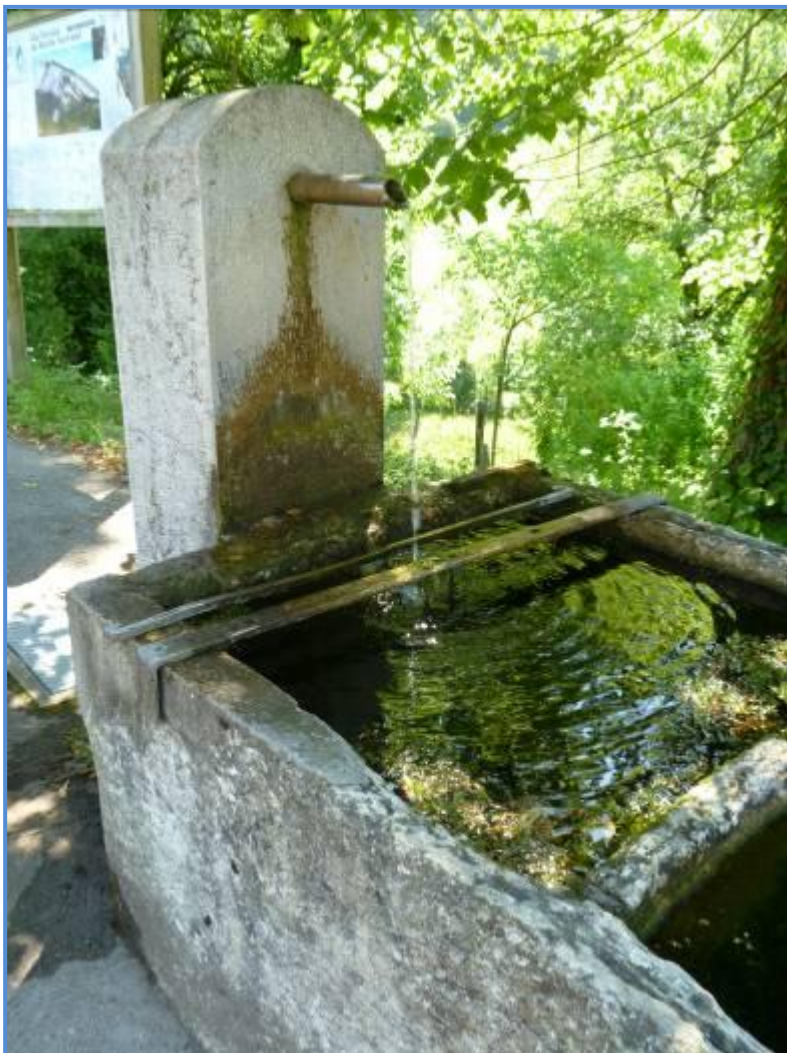
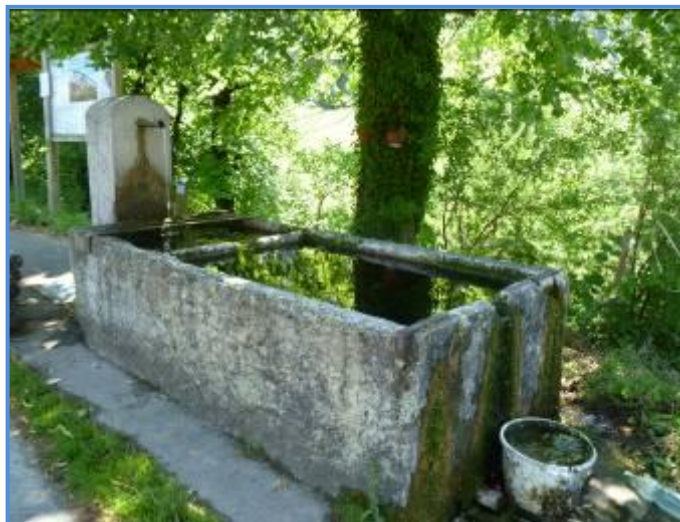
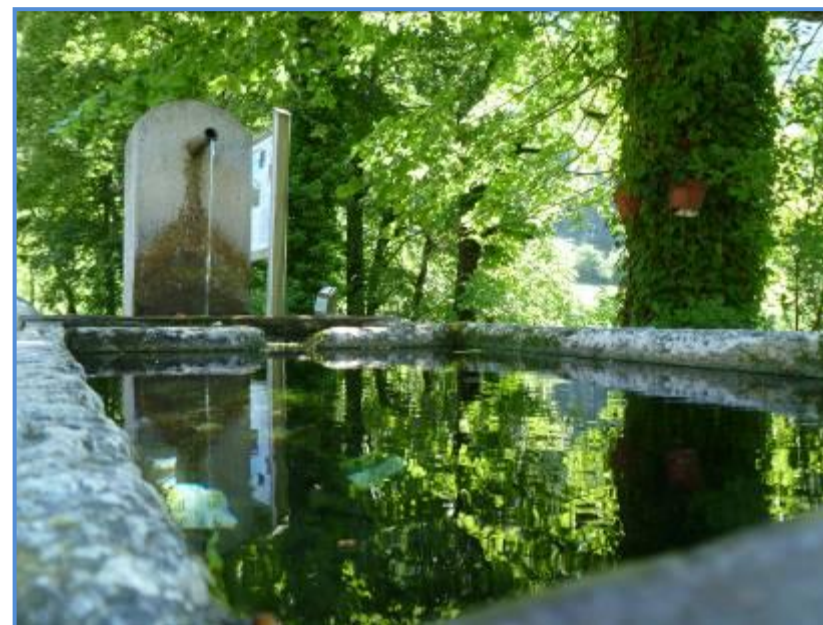
FICHE Corbel 6

Contrôle de l'arrivée d'eau	non
Débit <i>constant ou saisonnier</i>	pérenne
Provenance	source
Potabilité	non indiqué
Faune et flore visible aux abords	
Etat sanitaire apparent	bon
Aménagements <i>Accès au public, fleurissement ..</i>	
Inscriptions visibles	
Etat apparent du monument	bon
Travaux de restauration prévus	
Intérêt <i>touristique, utilitaire, historique</i>	utilitaire

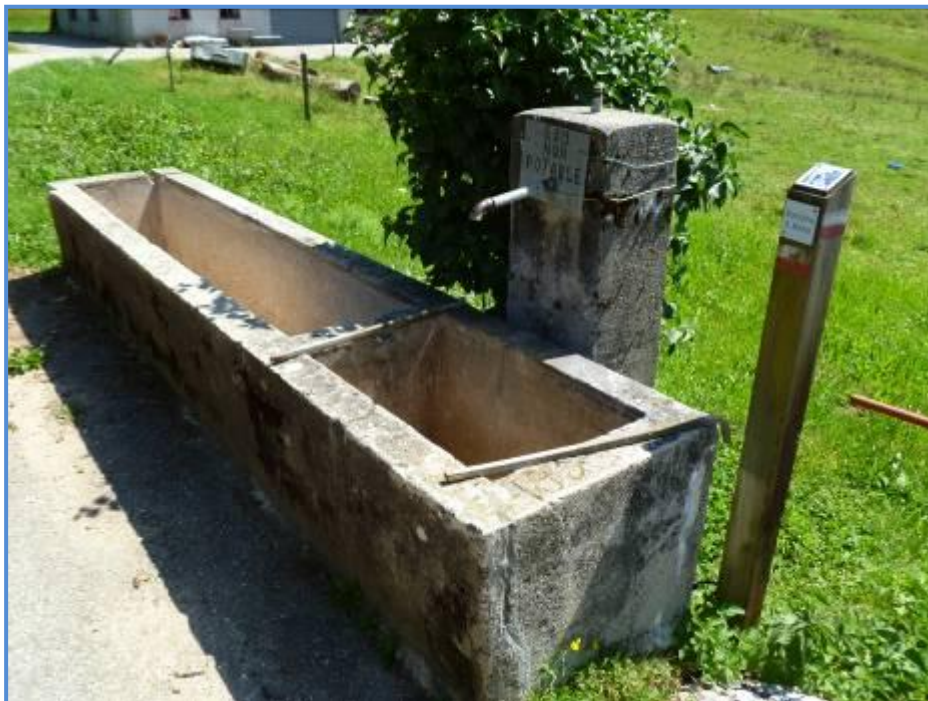
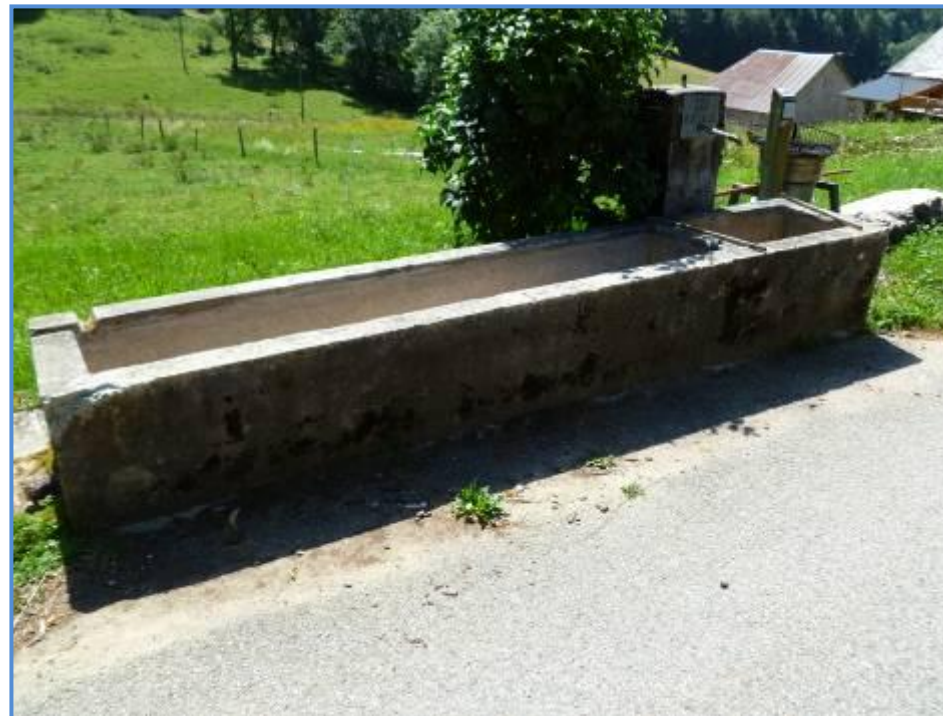
FICHE Corbel 7

Contrôle de l'arrivée d'eau	non
Débit <i>constant ou saisonnier</i>	aucun
Provenance	source
Potabilité	indication eau non potable
Faune et flore visible aux abords	
Etat sanitaire apparent	
Aménagements <i>Accès au public, fleurissement ..</i>	
Inscriptions visibles	1953
Etat apparent du monument	bon
Travaux de restauration prévus	
Intérêt <i>touristique, utilitaire, historique</i>	historique

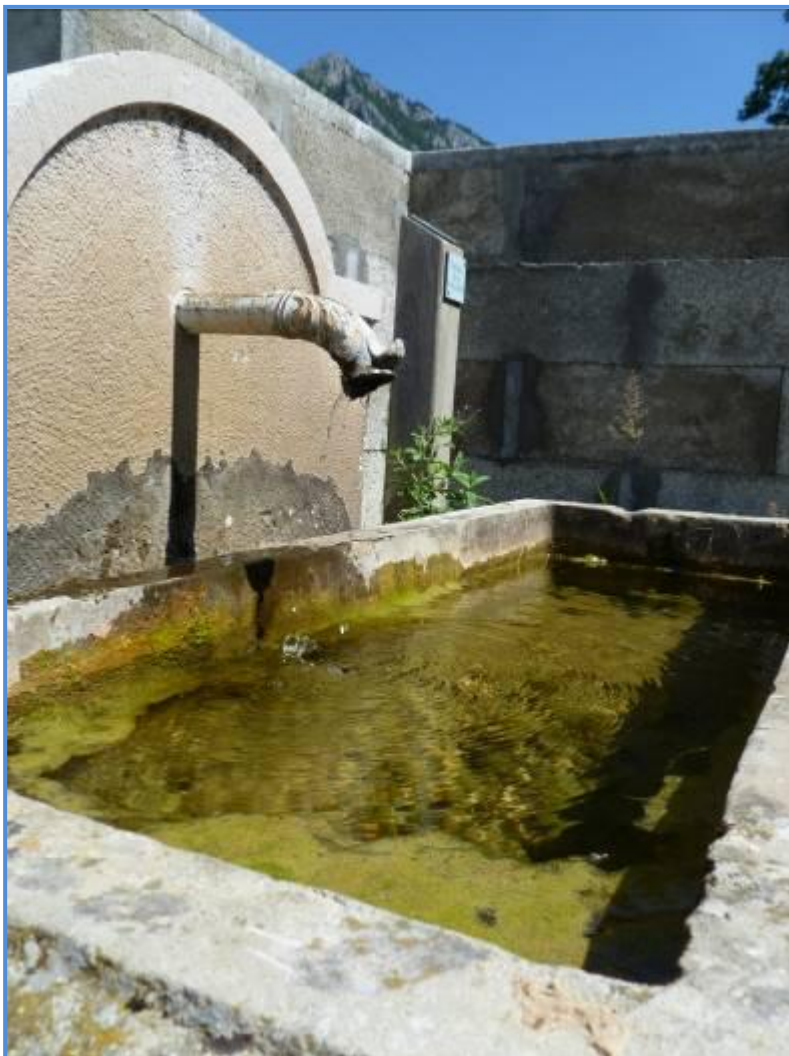
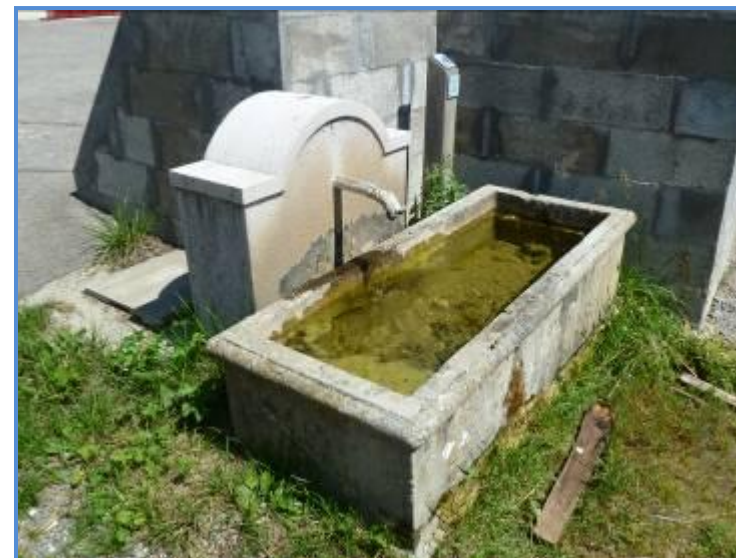
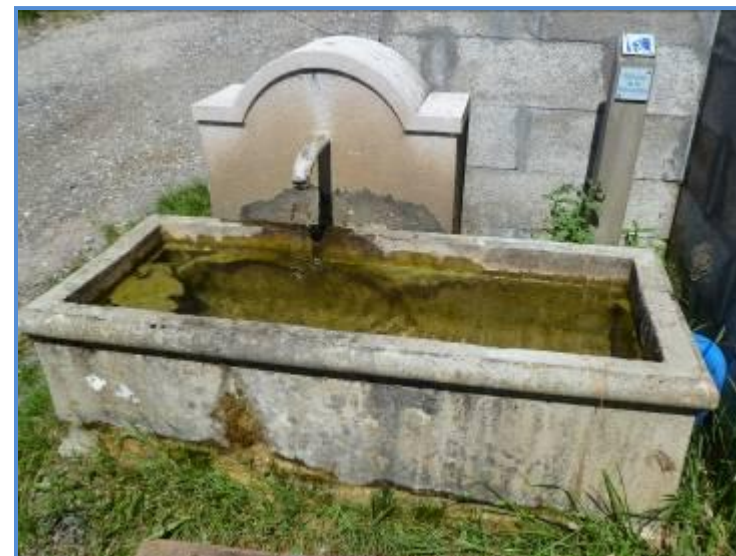
FICHE Corbel 8

Contrôle de l'arrivée d'eau	non
Débit <i>constant ou saisonnier</i>	pérenne
Provenance	source
Potabilité	non indiqué
Faune et flore visible aux abords	
Etat sanitaire apparent	bon
Aménagements <i>Accès au public, fleurissement ..</i>	
Inscriptions visibles	
Etat apparent du monument	bon
Travaux de restauration prévus	
Intérêt <i>touristique, utilitaire, historique</i>	utilitaire

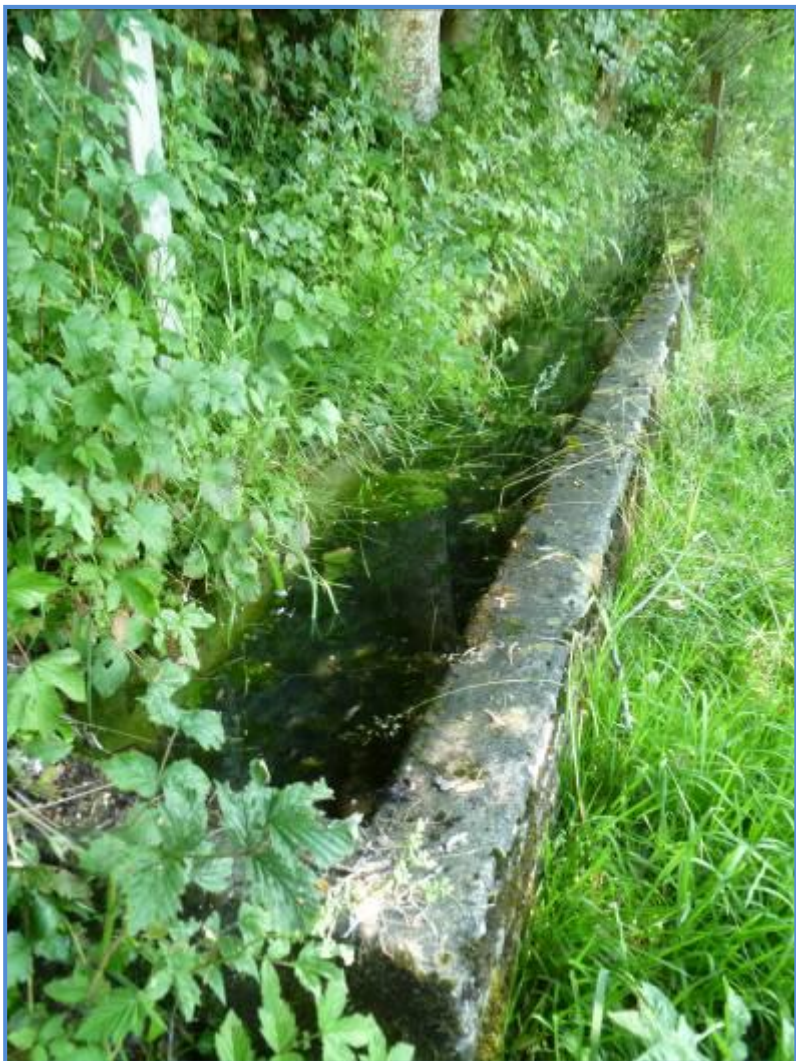
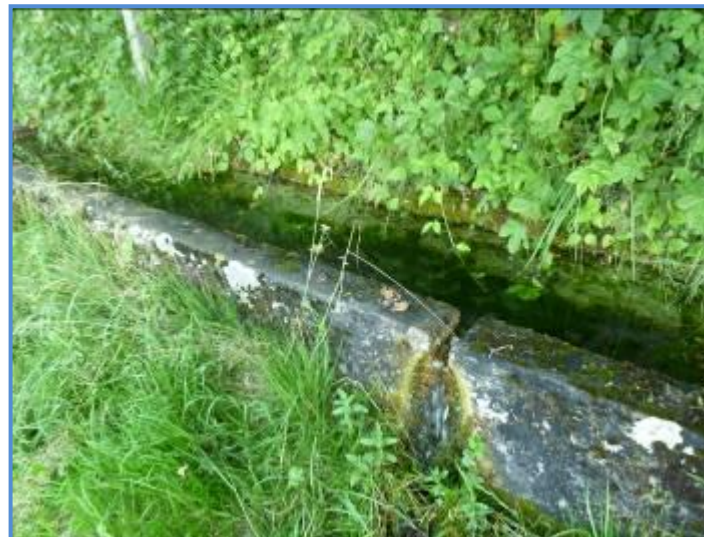
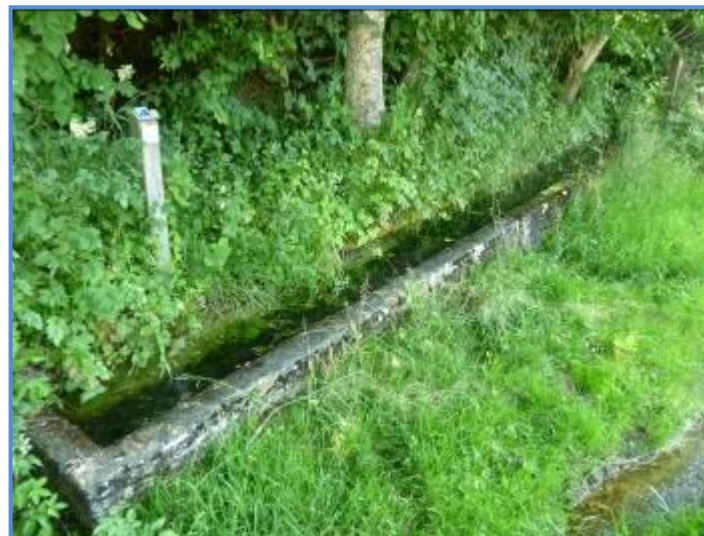
FICHE Corbel 9

Contrôle de l'arrivée d'eau	non
Débit <i>constant ou saisonnier</i>	pérenne
Provenance	source
Potabilité	non indiqué
Faune et flore visible aux abords	
Etat sanitaire apparent	bon
Aménagements <i>Accès au public, fleurissement ..</i>	
Inscriptions visibles	
Etat apparent du monument	bon
Travaux de restauration prévus	
Intérêt <i>touristique, utilitaire, historique</i>	utilitaire

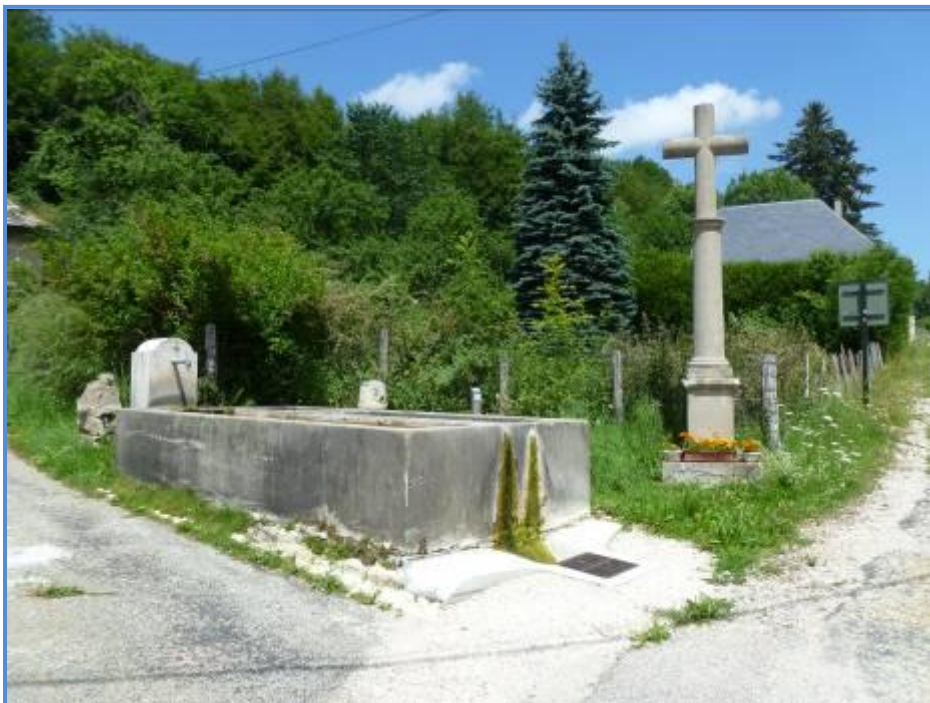
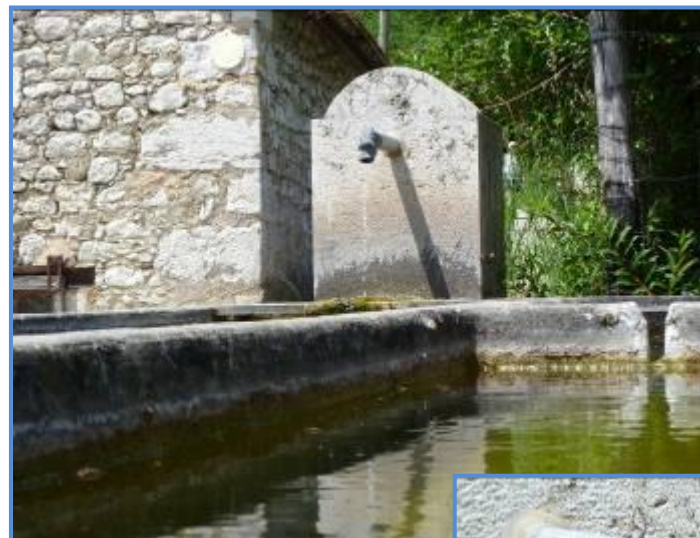
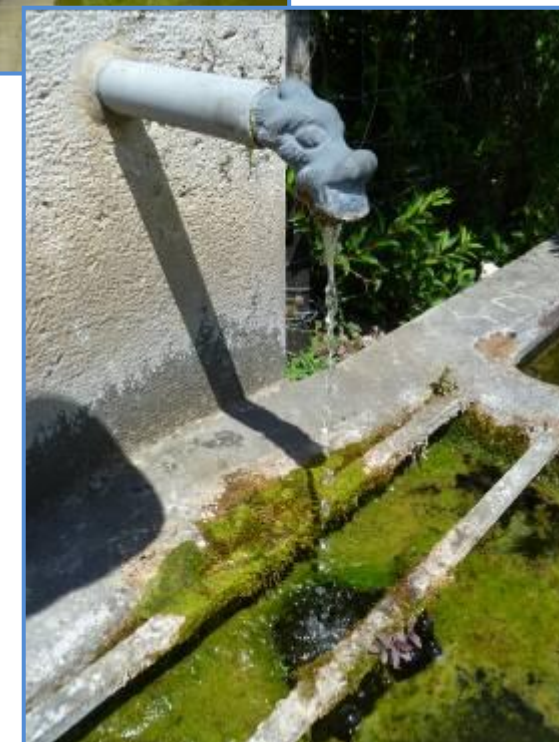
FICHE Corbel 10

Contrôle de l'arrivée d'eau	non
Débit <i>constant ou saisonnier</i>	pérenne
Provenance	source
Potabilité	non indiqué
Faune et flore visible aux abords	présence de têtards.
Etat sanitaire apparent	bon
Aménagements <i>Accès au public, fleurissement ..</i>	
Inscriptions visibles	
Etat apparent du monument	bon
Travaux de restauration prévus	
Intérêt <i>touristique, utilitaire, historique</i>	utilitaire

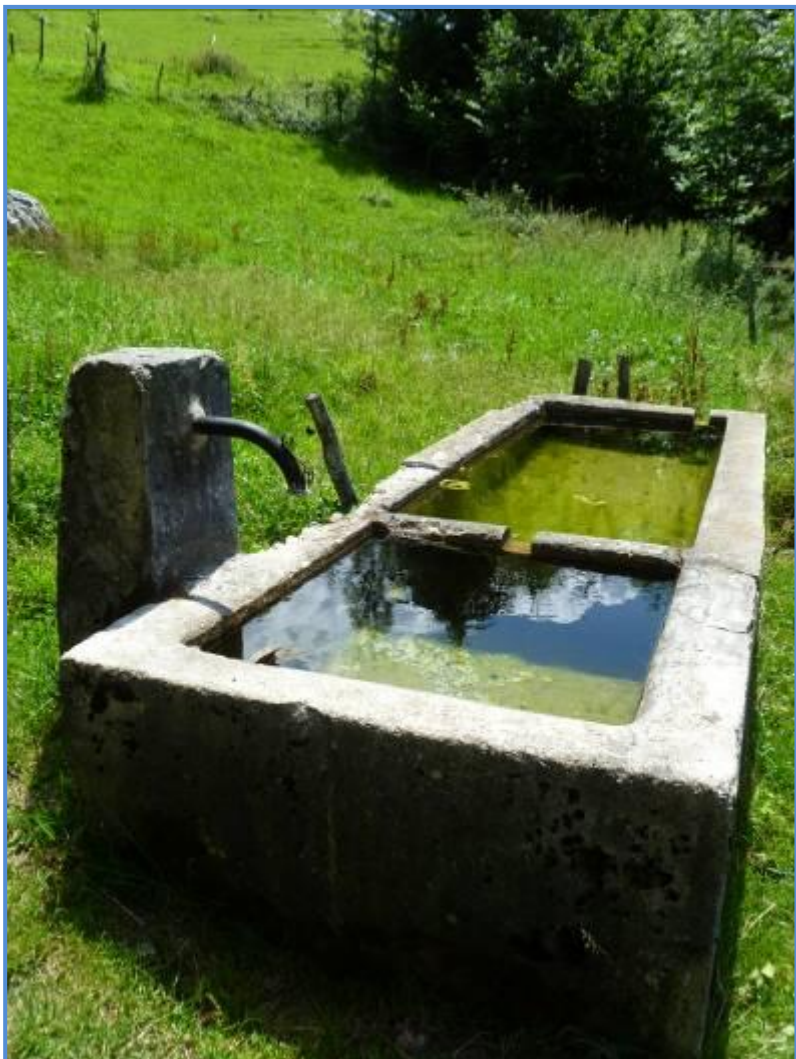
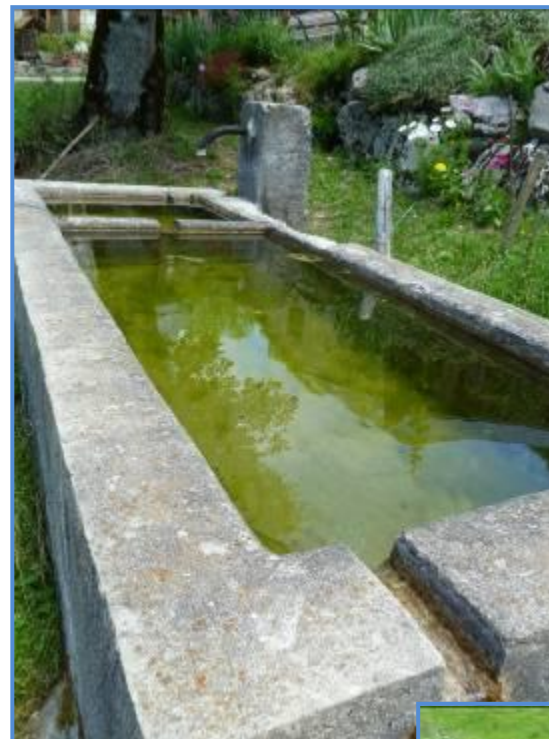
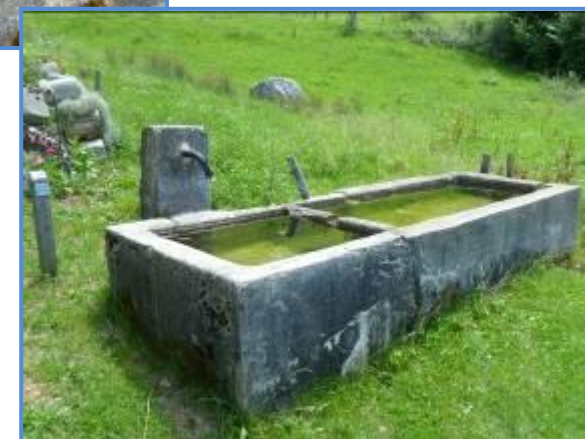
FICHE Corbel 11

Contrôle de l'arrivée d'eau	non
Débit <i>constant ou saisonnier</i>	saisonnier
Provenance	source
Potabilité	non indiqué
Faune et flore visible aux abords	
Etat sanitaire apparent	bon
Aménagements <i>Accès au public, fleurissement ..</i>	
Inscriptions visibles	
Etat apparent du monument	bon
Travaux de restauration prévus	
Intérêt <i>touristique, utilitaire, historique</i>	utilitaire

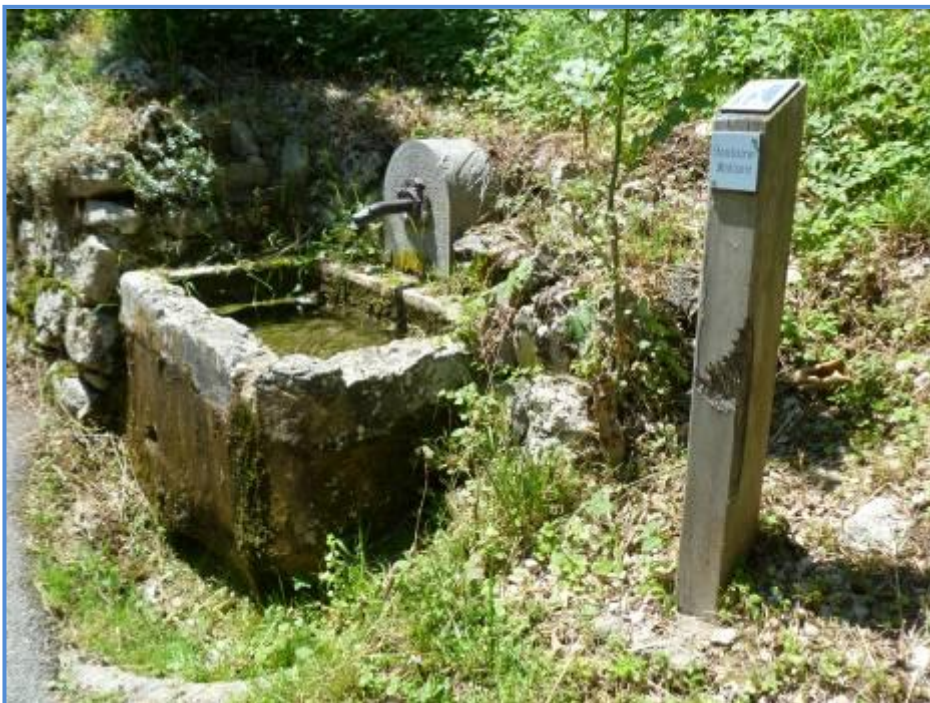
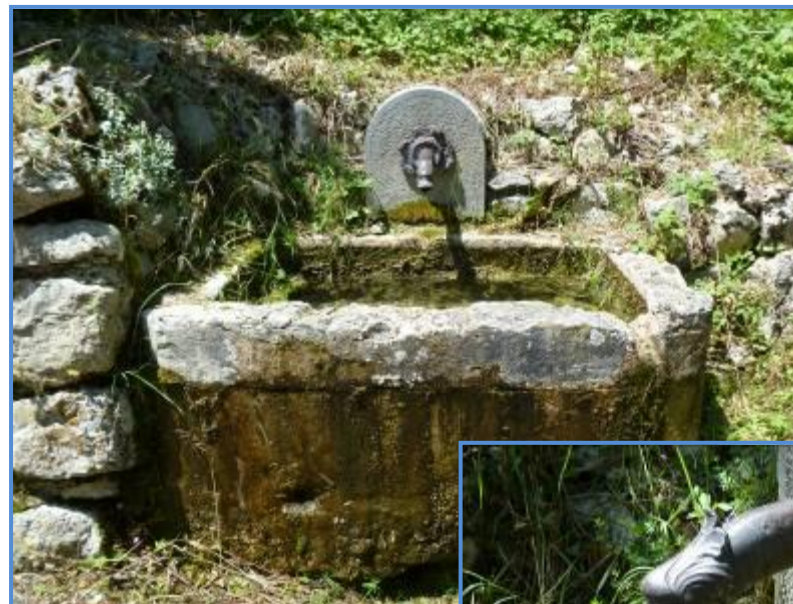
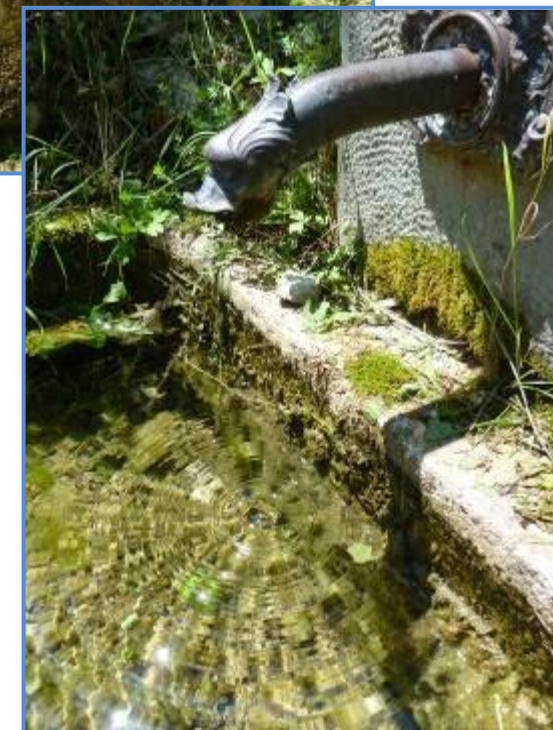
FICHE Corbel 12

Contrôle de l'arrivée d'eau	non
Débit <i>constant ou saisonnier</i>	pérenne
Provenance	source
Potabilité	non indiqué
Faune et flore visible aux abords	
Etat sanitaire apparent	bon
Aménagements <i>Accès au public, fleurissement ..</i>	
Inscriptions visibles	
Etat apparent du monument	bon
Travaux de restauration prévus	
Intérêt <i>touristique, utilitaire, historique</i>	utilitaire

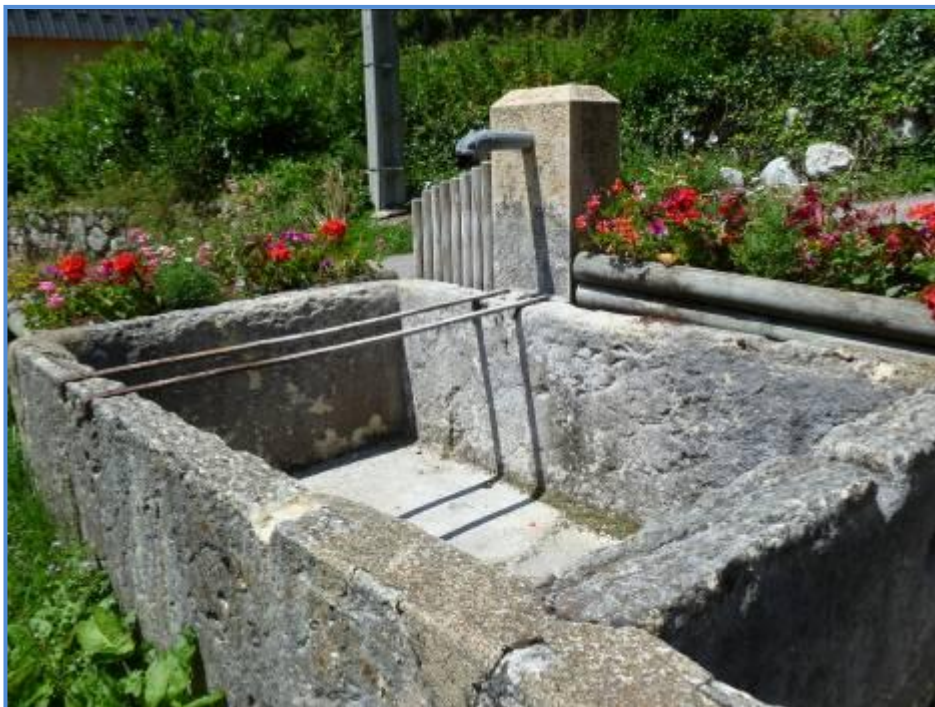
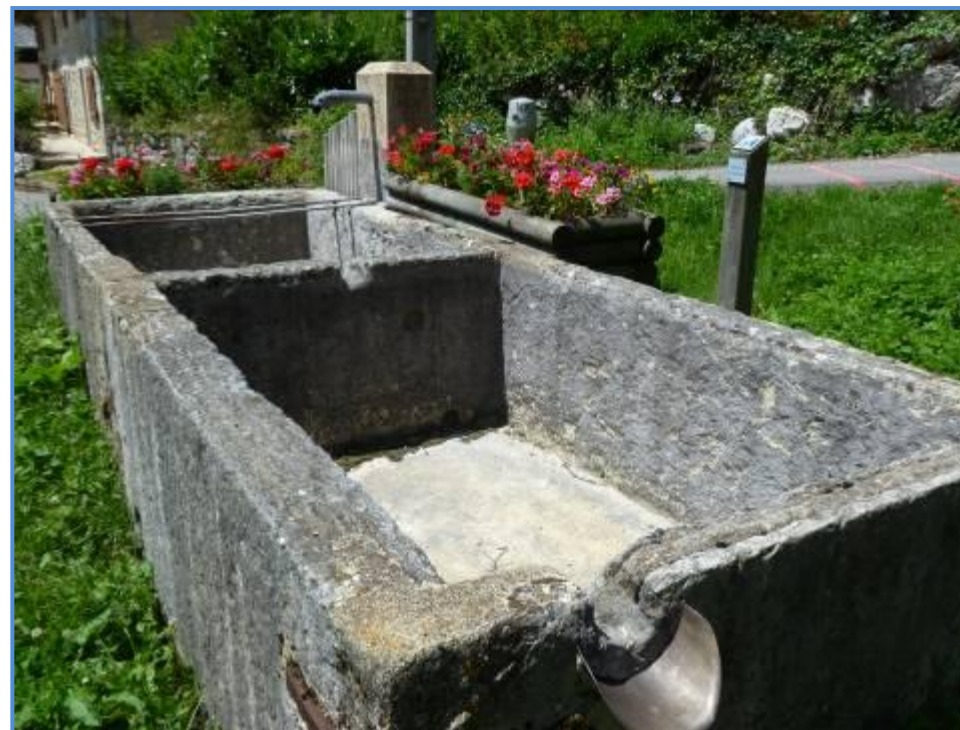
FICHE Corbel 13

Contrôle de l'arrivée d'eau	oui
Débit <i>constant ou saisonnier</i>	aucun
Provenance	réseau
Potabilité	non indiqué
Faune et flore visible aux abords	fleuri
Etat sanitaire apparent	
Aménagements <i>Accès au public, fleurissement ..</i>	
Inscriptions visibles	
Etat apparent du monument	bon
Travaux de restauration prévus	
Intérêt <i>touristique, utilitaire, historique</i>	historique

Alimentation interrompue en raison d'une perte d'étanchéité du bassin.
Encore en eau en 2005. Proximité du four à pain (souvent le cas sur la commune) : eau utilisée pour la réalisation de la pâte). En 1999, les bassins de la commune ont fait l'objet d'une rénovation et d'une valorisation (sentier des fontaines). Les bassins répondaient à tous les usages jusqu'à l'arrivée de l'eau courante en 1974.
