## Saint Joseph de Rivière

### Fiche n°1

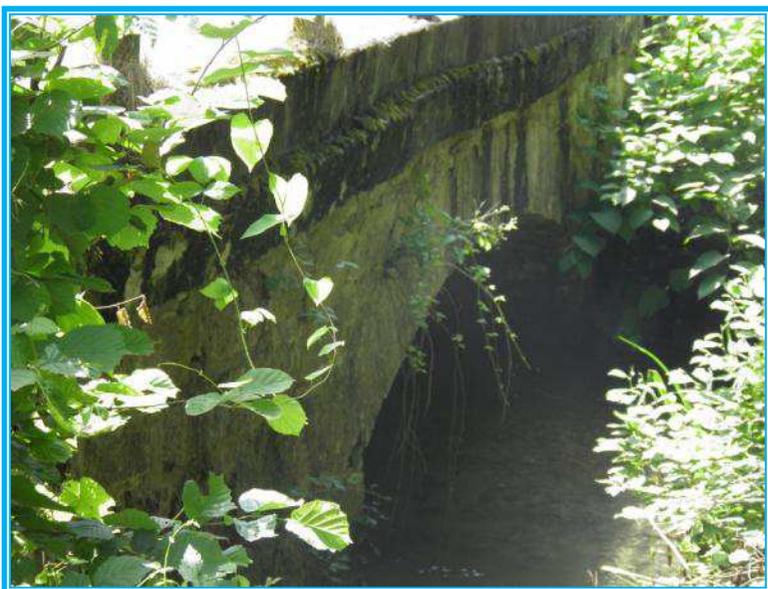
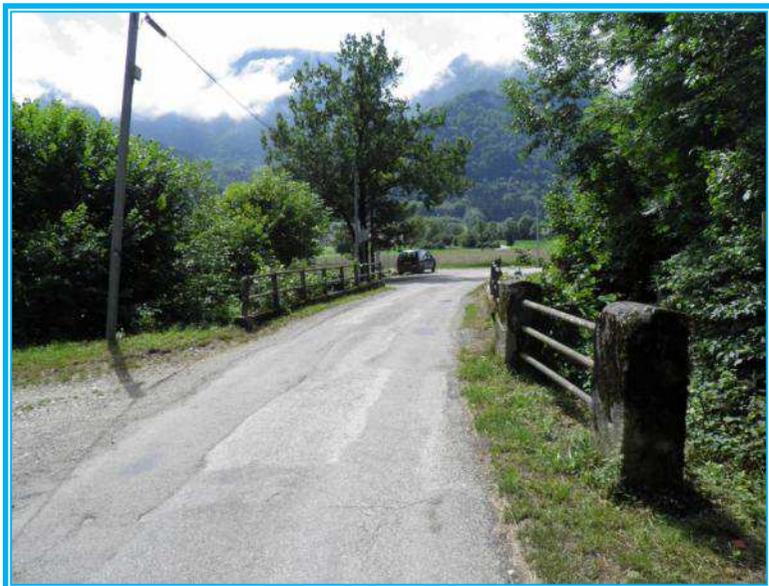
<b>Faune et flore visibles aux abords</b>	Oiseaux Libellules, Arbres Broussailles
<b>Aménagements</b> ( <i>fleurissements, accès au public...</i> )	Rambarde métallique Sentier pédestre Parking
<b>Inscriptions visibles</b>	Non
<b>Etat apparent du monument</b>	Bon
<b>Travaux de restauration</b>	Aucun
<b>Intérêt</b> (touristique, utilitaire, historique)	Utilitaire Touristique

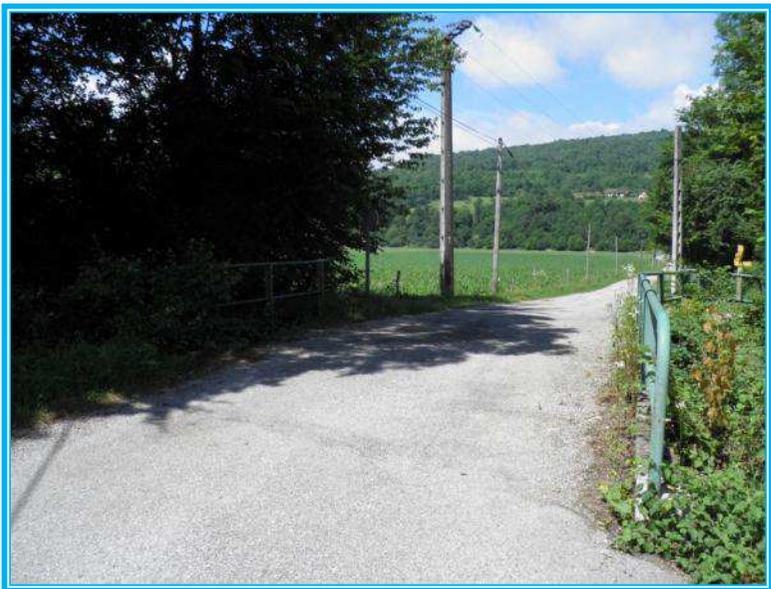
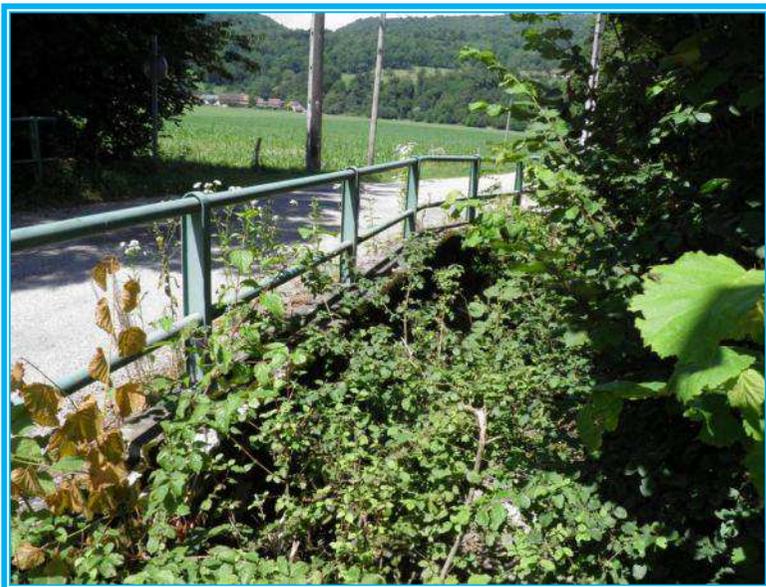
### Fiche n°2

<b>Faune et flore visibles aux abords</b>	Aucune faune remarquable, Arbres Broussailles
<b>Aménagements</b> ( <i>fleurissements, accès au public...</i> )	Rambarde métallique Sentier pédestre Parking
<b>Inscriptions visibles</b>	Non
<b>Etat apparent du monument</b>	Bon
<b>Travaux de restauration</b>	Aucun
<b>Intérêt</b> (touristique, utilitaire, historique)	Utilitaire

L'endroit très peu entretenu donc le pont est difficile d'accès.

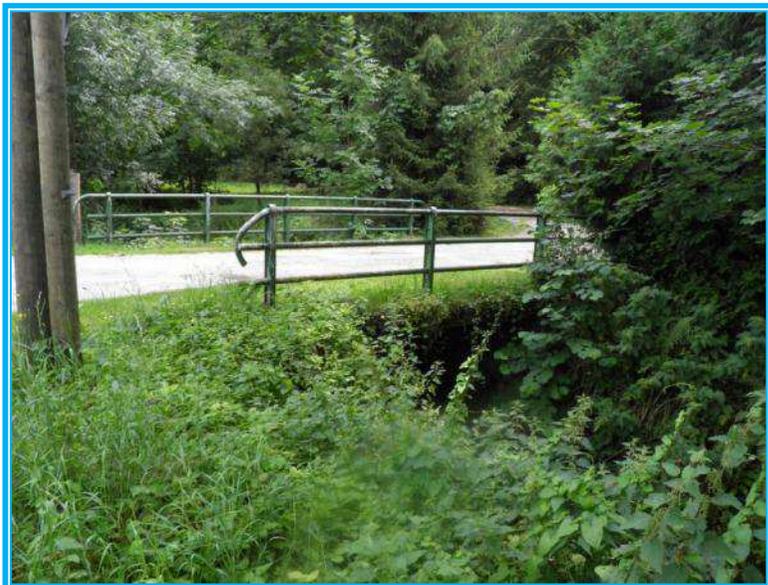
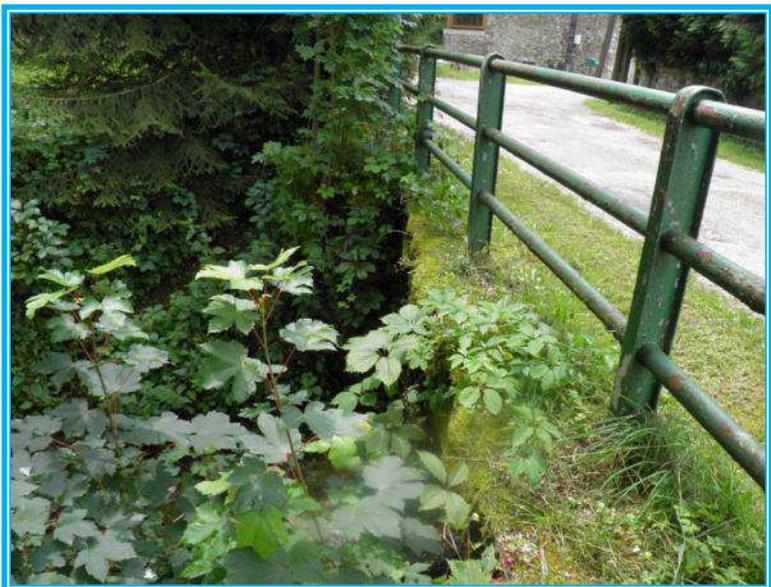
### Fiche n°3

<b>Faune et flore visibles aux abords</b>	Aucune faune remarquable, Arbres Broussailles
<b>Aménagements</b> ( <i>fleurissements, accès au public...</i> )	Rambarde métallique Sentier pédestre
<b>Inscriptions visibles</b>	Non
<b>Etat apparent du monument</b>	Bon
<b>Travaux de restauration</b>	Aucun
<b>Intérêt</b> (touristique, utilitaire, historique)	Utilitaire

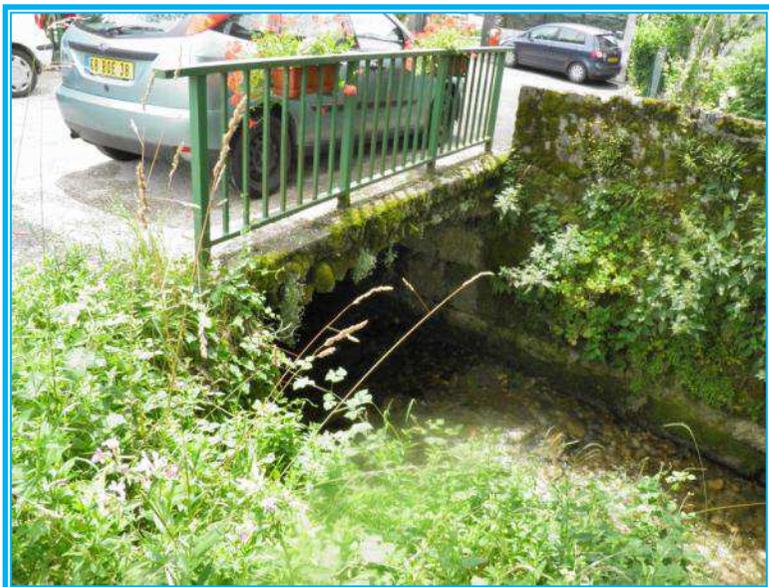
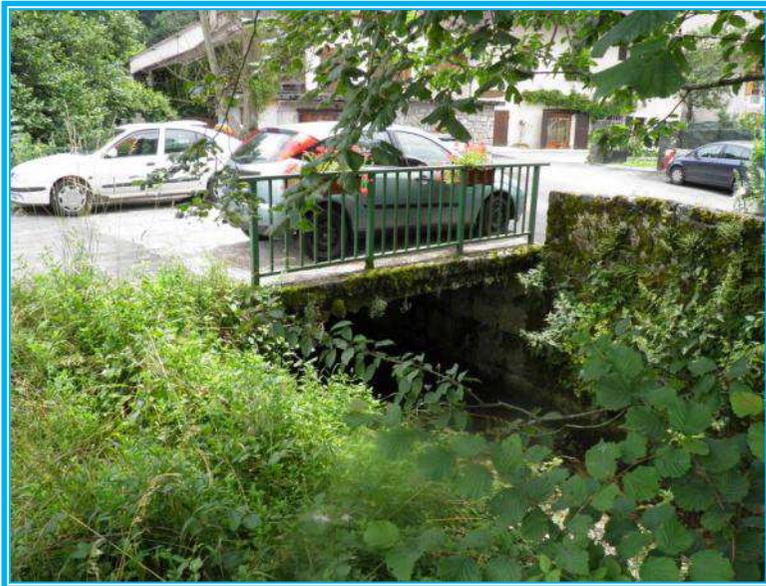
### Fiche n°4

<b>Faune et flore visibles aux abords</b>	Aucune faune remarquable, Broussailles
<b>Aménagements</b> ( <i>fleurissements, accès au public...</i> )	Rambarde métallique Sentier pédestre
<b>Inscriptions visibles</b>	Non
<b>Etat apparent du monument</b>	Bon
<b>Travaux de restauration</b>	Aucun
<b>Intérêt</b> (touristique, utilitaire, historique)	Utilitaire
