## Coublevie

### Fiche n°1

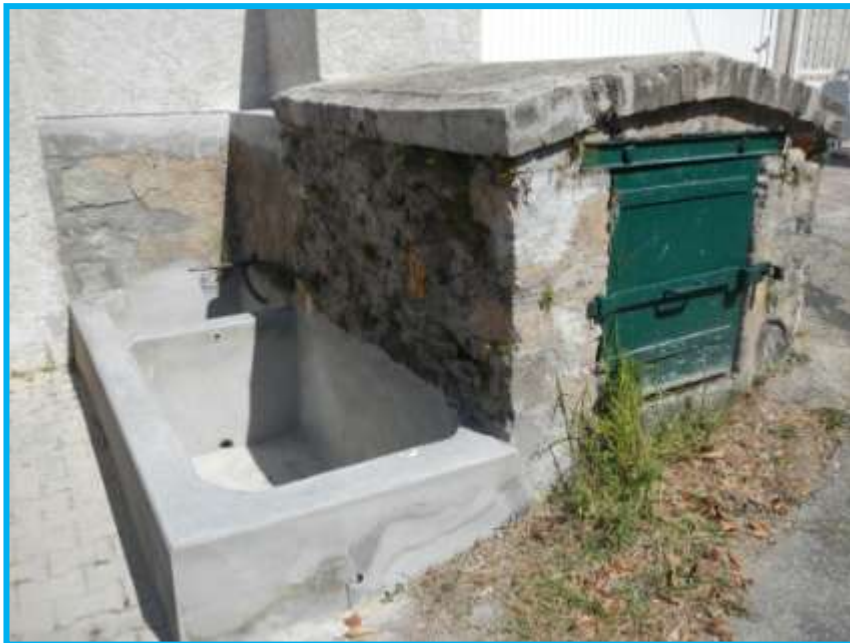
Type d'ouvrage	Citerne
Nom du monument	Aucun nom
Souterraine ou à l'air libre	air libre et fermé par une porte
Epoque de construction	19ème siècle
Matériaux de construction	moellon et béton; porte en métal
Encore en activité	oui
Usage individuel ou collectif	collectif

Inscriptions visibles	
Etat apparent du monument	moyen
Intérêt (touristique, utilitaire, historique)	utilitaire, historique

Desservait autrefois la gare de Voiron pour les trains à vapeur. La citerne alimente les bassins privés et publics de Coublevie. Cette alimentation ainsi que les principales sources privées sont gérées par trois syndicats : Louvat-Canada, Allouard et Blanchet.

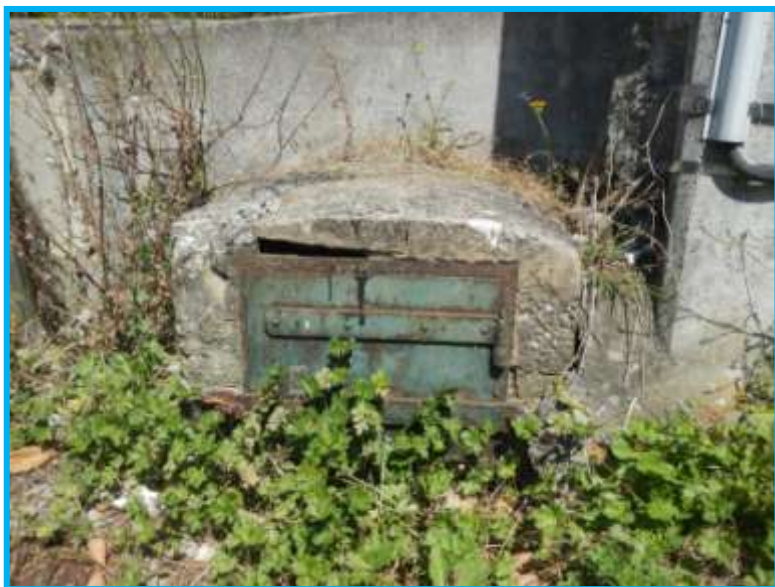
### Fiche n°2

Type d'ouvrage	Citerne
Nom du monument	Aucun nom
Souterraine ou à l'air libre	air libre et fermé par une porte
Epoque de construction	19ème siècle
Matériaux de construction	moellon et béton; porte en métal
Encore en activité	non
Usage individuel ou collectif	collectif

Inscriptions visibles	
Etat apparent du monument	moyen
Intérêt (touristique, utilitaire, historique)	historique

Desservait autrefois la gare de Voiron pour les trains à vapeur. La citerne alimente les bassins privés et publics de Coublevie. Cette alimentation ainsi que les principales sources privées sont gérées par trois syndicats : Louvat-Canada, Allouard et Blanchet.

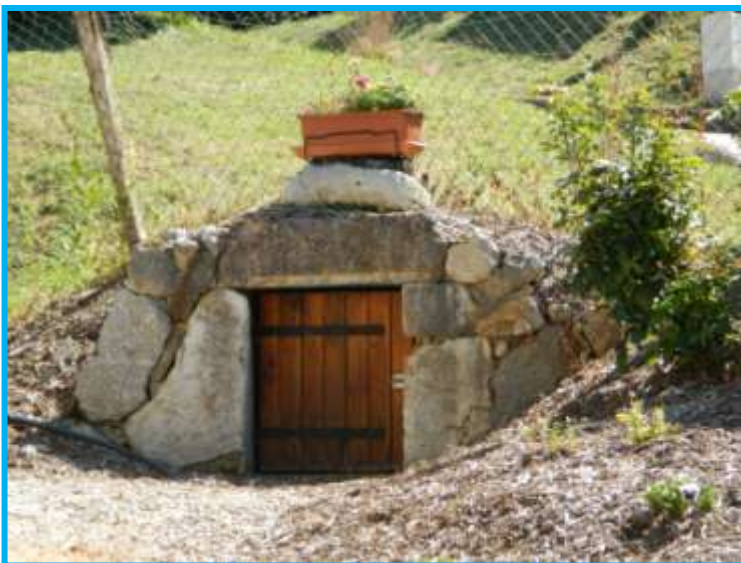
### Fiche n°3

Type d'ouvrage	Citerne
Nom du monument	Aucun nom
Souterraine ou à l'air libre	air libre et fermé par une porte
Epoque de construction	19ème siècle
Matériaux de construction	pierre de taille; porte en bois
Encore en activité	non
Usage individuel ou collectif	individuel

Inscriptions visibles	
Etat apparent du monument	bon
Intérêt (touristique, utilitaire, historique)	historique

Située sur un terrain privé

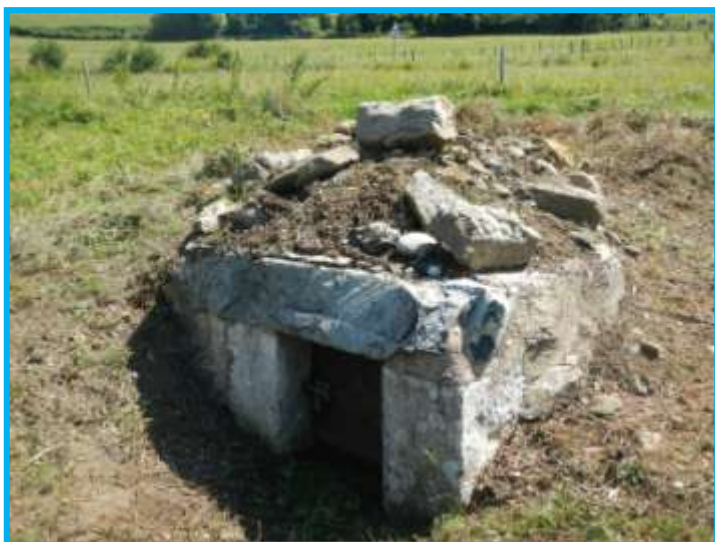
### Fiche n°4

Type d'ouvrage	Citerne
Nom du monument	Aucun nom
Souterraine ou à l'air libre	air libre et fermé par une porte
Epoque de construction	19ème siècle
Matériaux de construction	pierre de taille; porte en métal
Encore en activité	non
Usage individuel ou collectif	collectif

Inscriptions visibles	débris de pierre et déchets
Etat apparent du monument	mauvais
Intérêt (touristique, utilitaire, historique)	historique

Se situe dans un champ

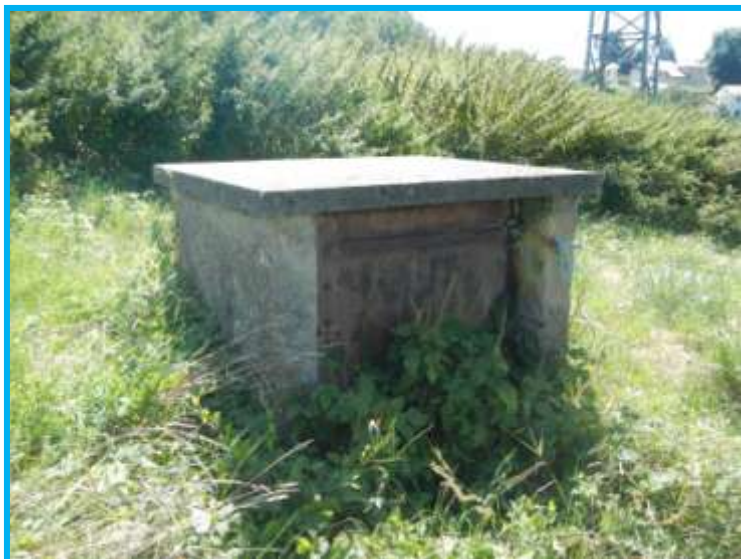
### Fiche n°5

Type d'ouvrage	Citerne
Nom du monument	Aucun nom
Souterraine ou à l'air libre	air libre et fermé par une porte
Epoque de construction	19ème siècle
Matériaux de construction	béton; porte en métal
Encore en activité	oui
Usage individuel ou collectif	collectif

Inscriptions visibles	
Etat apparent du monument	moyen
Intérêt (touristique, utilitaire, historique)	utilitaire, historique

Se situe dans un champ, à proximité d'une source

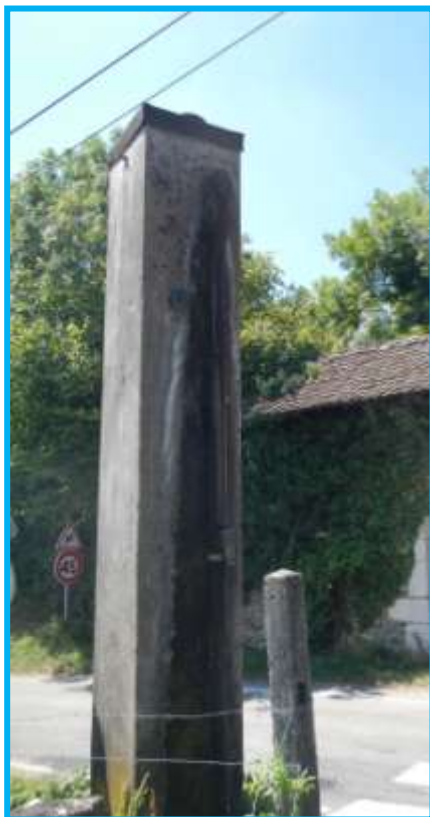
### Fiche n°6

Type d'ouvrage	Citerne
Nom du monument	Aucun nom
Souterraine ou à l'air libre	air libre et fermé par une porte
Epoque de construction	19ème-20ème siècle
Matériaux de construction	béton
Encore en activité	oui
Usage individuel ou collectif	collectif

Inscriptions visibles	tags
Etat apparent du monument	bon
Intérêt (touristique, utilitaire, historique)	utilitaire

Cette citerne semblerait être un réservoir de pression alimenté par la citerne des Verchères située quelques centaines de mètres en amont.

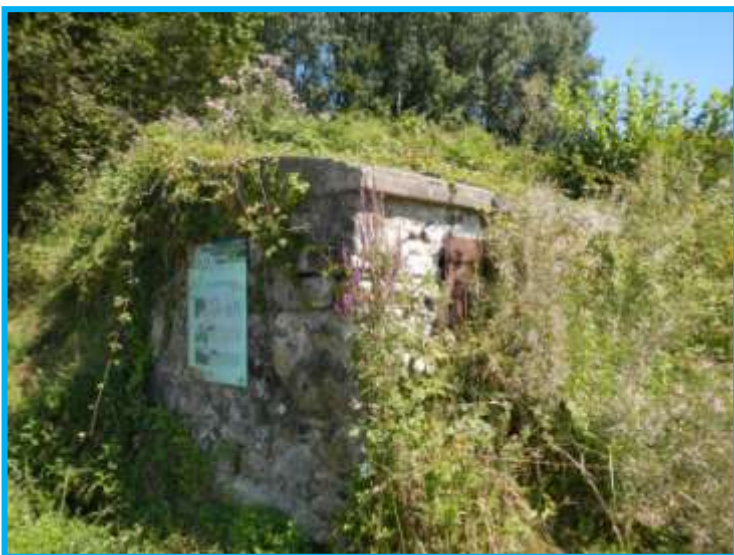
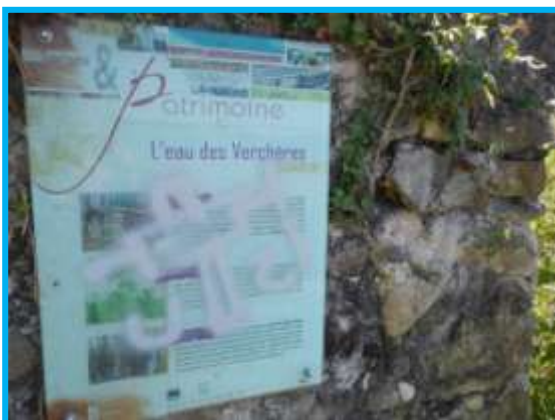
### Fiche n°7

Type d'ouvrage	Citerne
Nom du monument	citerne des Verchères (usage)
Souterraine ou à l'air libre	air libre et fermé par une porte
Epoque de construction	19ème siècle
Matériaux de construction	pierre et béton; porte en métal
Encore en activité	oui
Usage individuel ou collectif	collectif

Inscriptions visibles	tags et panneau d'information
Etat apparent du monument	moyen
Intérêt (touristique, utilitaire, historique)	utilitaire, historique, touristique

Alimente le réservoir à pression de Voissant. Au 19ème siècle, il permettait d'irriguer les champs de chanvres durant le rouissage. La citerne se situe le long d'un chemin de terre à 100 mètres au dessus de la route.

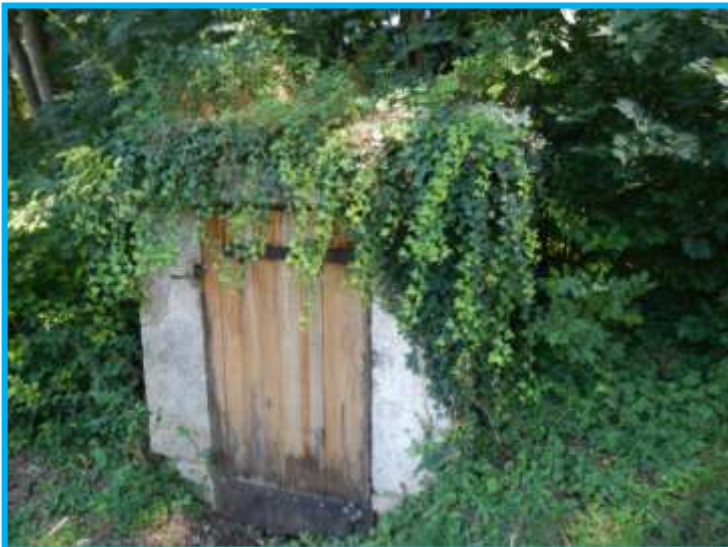
### Fiche n°8

Type d'ouvrage	Citerne
Nom du monument	Aucun nom
Souterraine ou à l'air libre	air libre et fermé par une porte
Epoque de construction	19ème siècle
Matériaux de construction	béton; porte en bois
Encore en activité	oui
Usage individuel ou collectif	collectif

Inscriptions visibles	
Etat apparent du monument	bon
Intérêt (touristique, utilitaire, historique)	utilitaire, touristique

Situé juste en face de l'Ancien Couvent de Beauregard
