Miribel-Les Echelles

Fiche n°1

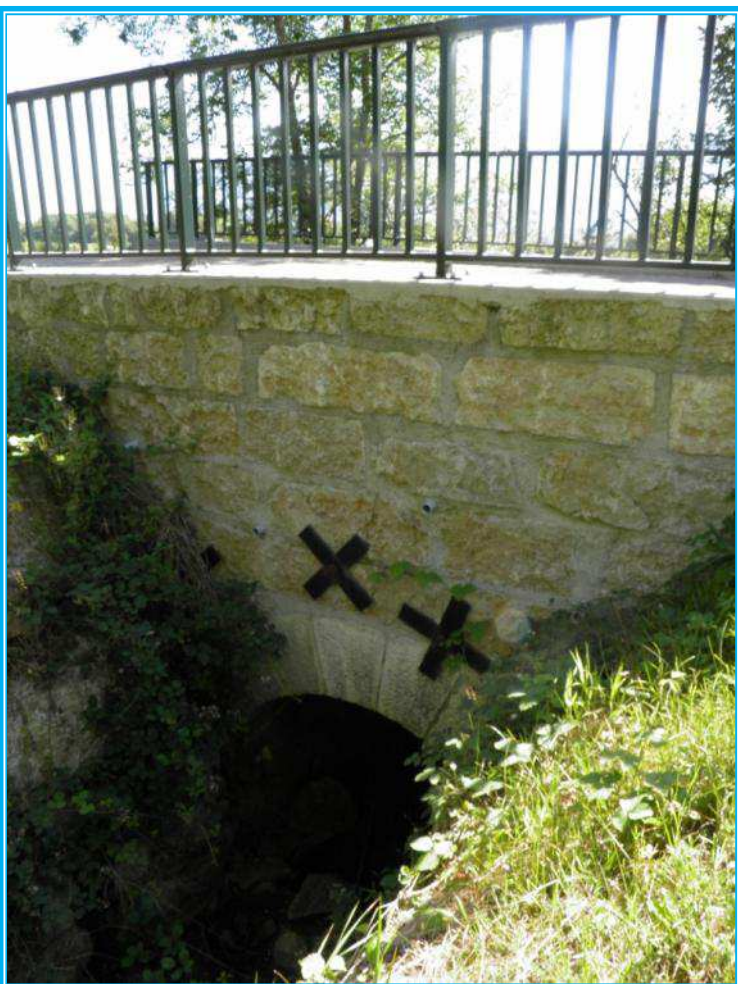
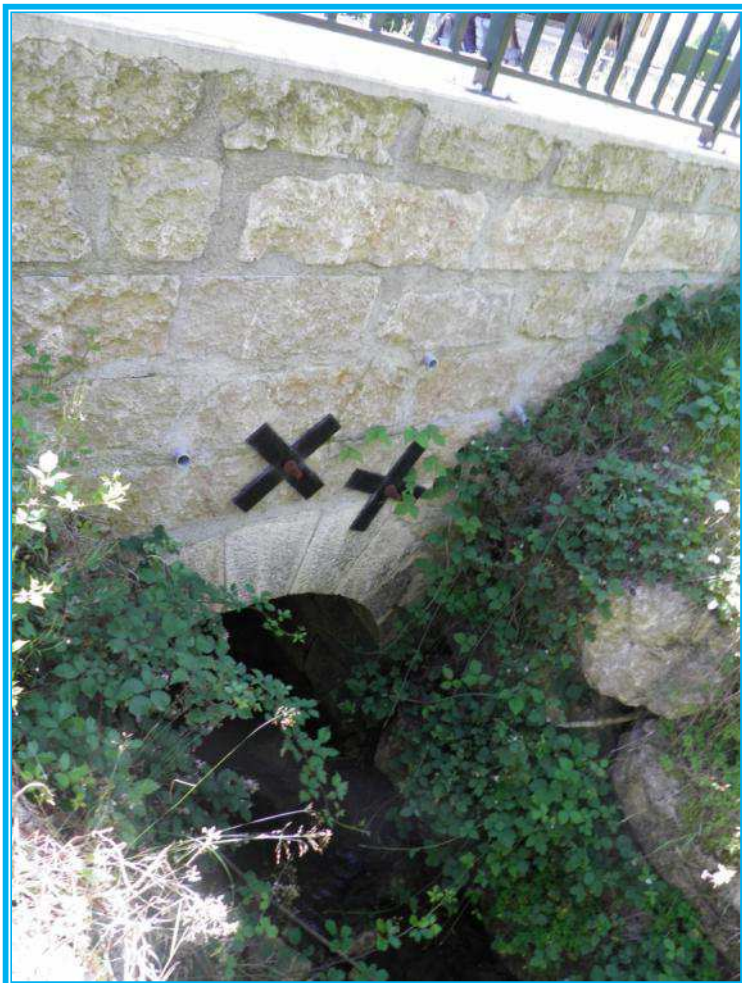
Fiche n°4

Faune et flore visibles aux abords	Aucune faune remarquable, Prés
Aménagements (<i>fleurissements, accès au public...</i>)	Rambarde métallique
Inscriptions visibles	Non
Etat apparent du monument	Bon
Travaux de restauration	Aucun
Intérêt (touristique, utilitaire, historique)	Utilitaire Touristique

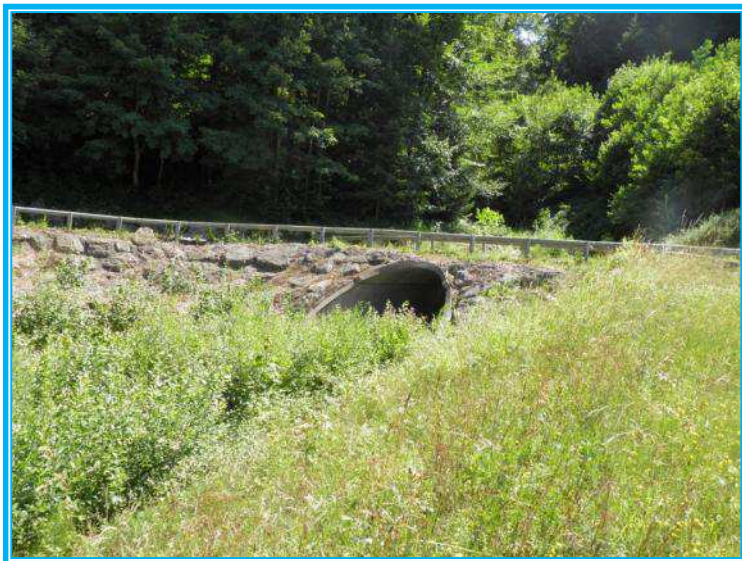
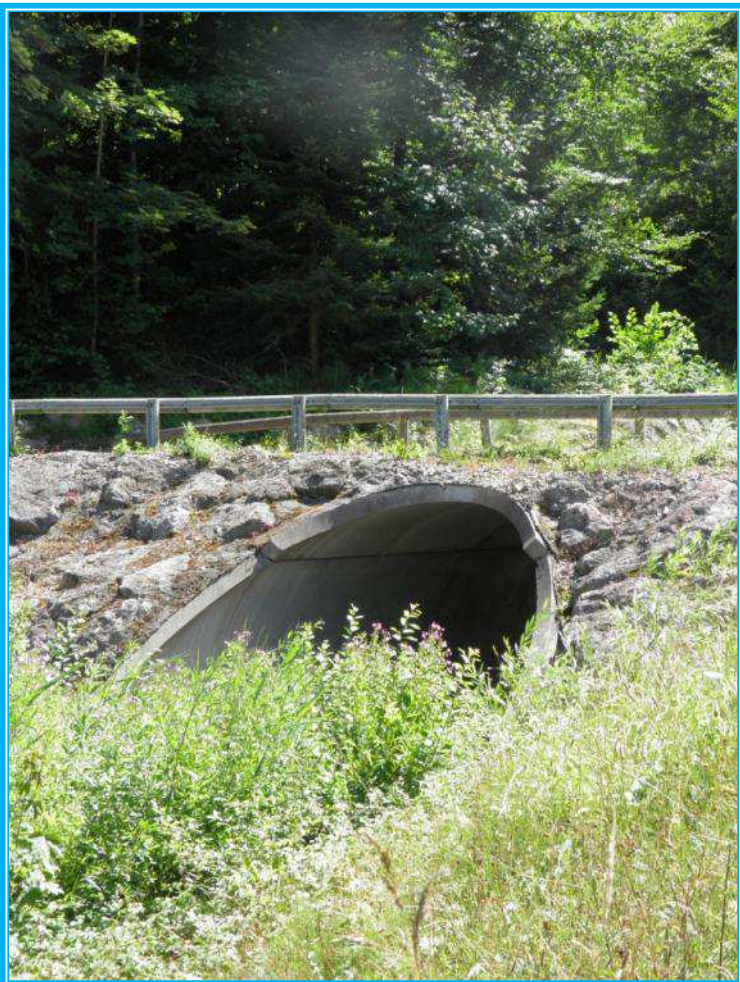
Fiche n°5

Faune et flore visibles aux abords	Aucune faune remarquable, Forêt Broussailles
Aménagements (<i>fleurissements, accès au public...</i>)	Rambarde en bois Parking
Inscriptions visibles	Non
Etat apparent du monument	Bon
Travaux de restauration	Aucun
Intérêt (touristique, utilitaire, historique)	Utilitaire

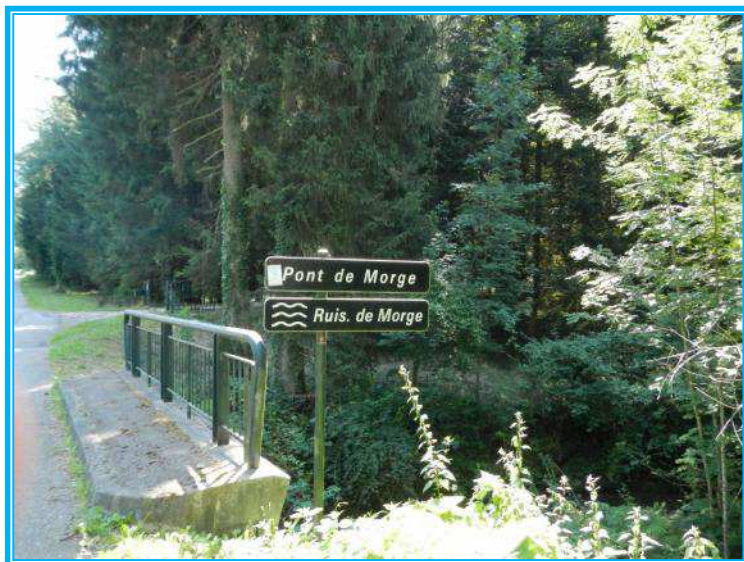
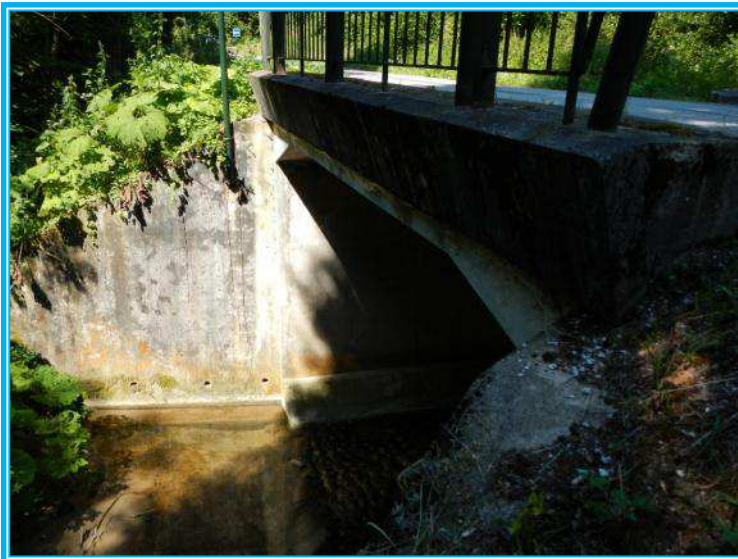
Fiche n°6

Faune et flore visibles aux abords	Aucune faune remarquable, Arbres Broussailles
Aménagements (<i>fleurissements, accès au public...</i>)	Panneau de signalisation du pont Trottoir Rambarde métallique
Inscriptions visibles	Non
Etat apparent du monument	Bon
Travaux de restauration	Aucun
Intérêt (touristique, utilitaire, historique)	Utilitaire

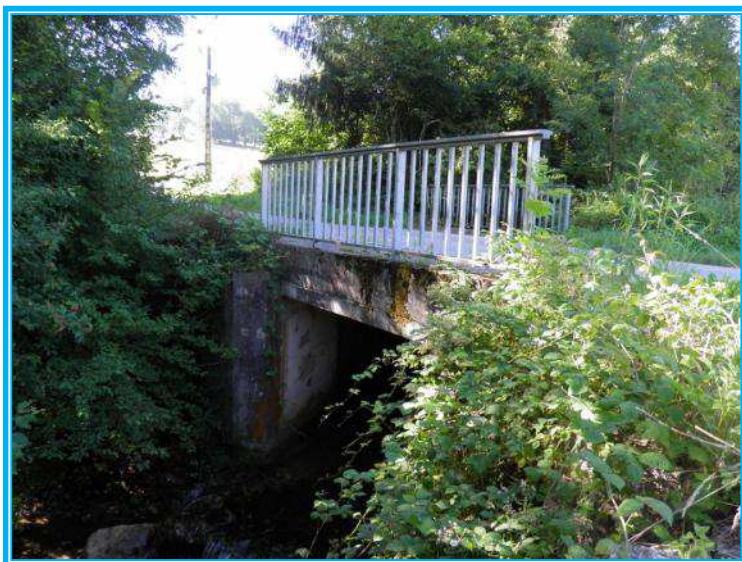
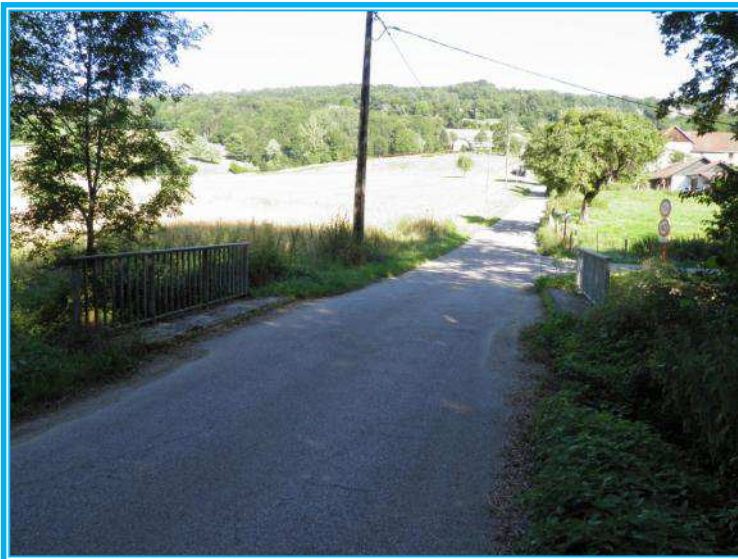
Fiche n°9

Faune et flore visibles aux abords	Aucune faune remarquable, Prés Arbres Broussailles
Aménagements (<i>fleurissements, accès au public...</i>)	Trottoir Rambarde métallique
Inscriptions visibles	Non
Etat apparent du monument	Bon
Travaux de restauration	Aucun
Intérêt (touristique, utilitaire, historique)	Utilitaire
