Saint Pierre d'Entremont

Fiche n°1

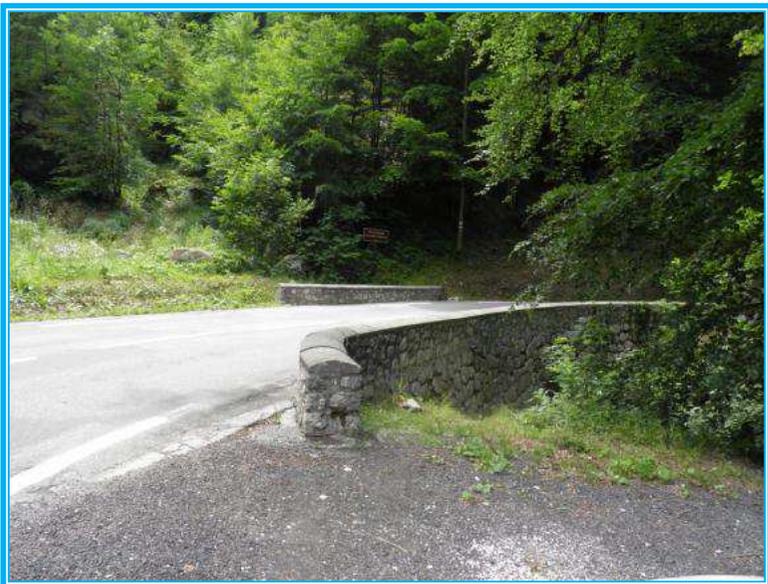
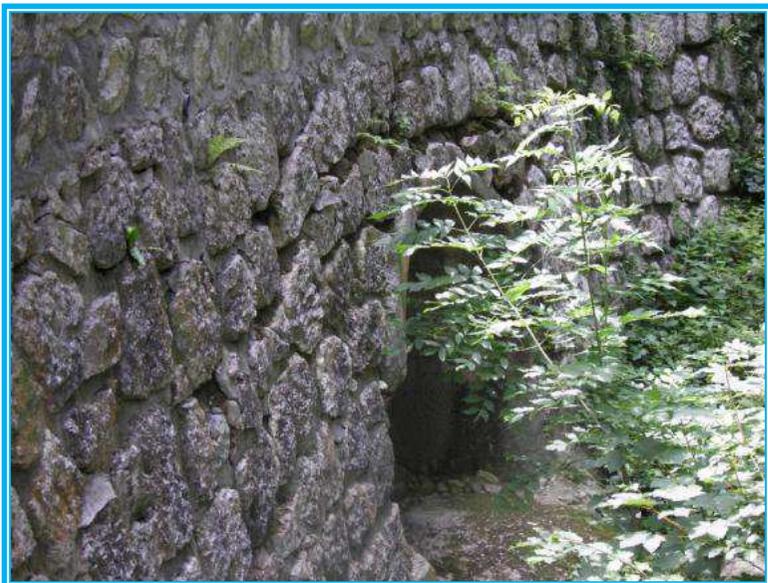
Fiche n°17

Type d'ouvrage	Pont
Nom officiel du monument	Aucun nom
Nom d'usage (si différent)	
Franchissement	Ruisseau du Vivier
Longueur en m	10
Largeur en m	7
Hauteur en m	2
Epoque de construction	20ème siècle
Méthode de construction	Pont voûté
Matériaux de construction	Béton Maçonnerie

Faune et flore visibles aux abords	Aucune faune remarquable, Forêt Broussailles
Aménagements (<i>fleurissements, accès au public...</i>)	Parapet (pierre)
Inscriptions visibles	Non
Etat apparent du monument	Bon
Travaux de restauration	Aucun
Intérêt (touristique, utilitaire, historique)	Utilitaire

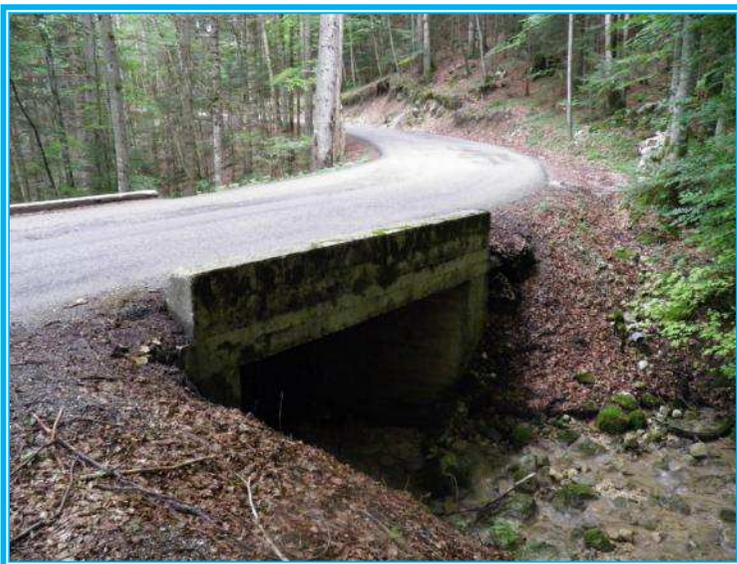
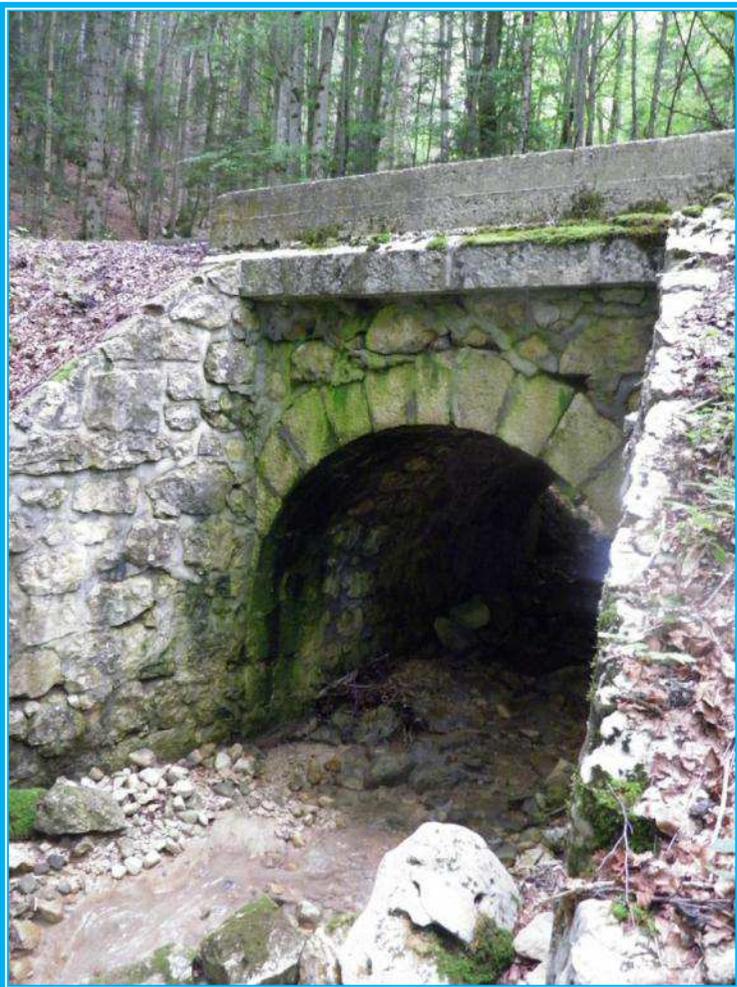
Fiche n°18

Type d'ouvrage	Pont
Nom officiel du monument	Aucun nom
Nom d'usage (si différent)	
Franchissement	Ruisseau le Nant
Longueur en m	6
Largeur en m	6
Hauteur en m	1,5
Epoque de construction	20ème siècle
Méthode de construction	Pont mixte (cadre et voûté)
Matériaux de construction	Béton Maçonnerie

Faune et flore visibles aux abords	Aucune faune remarquable, Forêt Broussailles
Aménagements (<i>fleurissements, accès au public...</i>)	
Inscriptions visibles	Non
Etat apparent du monument	Bon
Travaux de restauration	Aucun
Intérêt (touristique, utilitaire, historique)	Utilitaire
