# CONSERVATION DU PATRIMOINE

REPERAGE DU SITE M60

## VALLEE DE LA MORGE

### MOULIN PERBY MOULINS GARNIER MOULINS ET BATTOIR A CHANVRE CHARAT

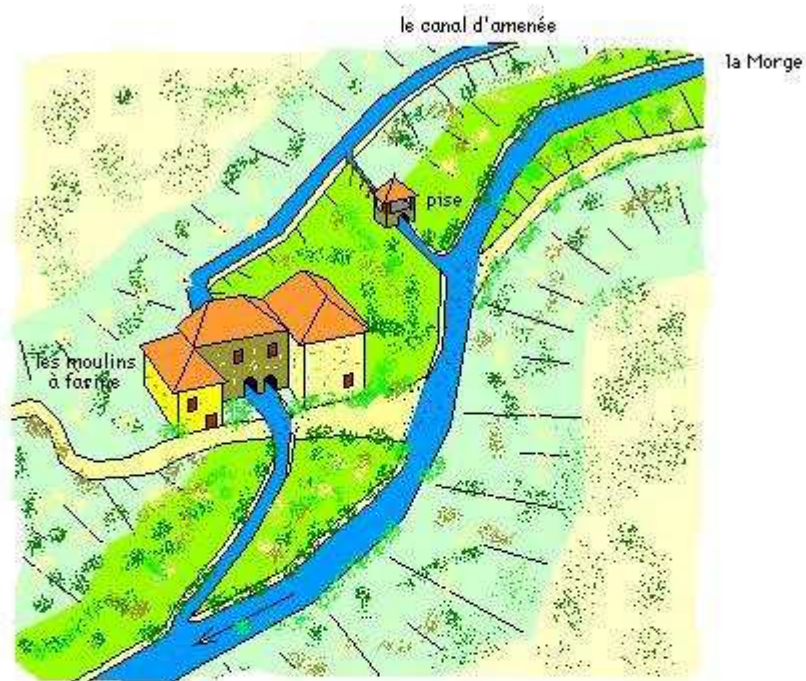
VALLEE DE LA MORGE  
Saint-Etienne-de-Crossey  
Battoir à chanvre et moulins à farine Barnier  
milieu du XIXe siècle  
site M60

Il subsiste un mur en maçonnerie de pierres long approximativement de 8 m et haut de 2,5 m en pied de versant sous le canal du site M56. Il pourrait s'agir du bâtiment central (cf le dessin après)
